# Portada monumental

## *SEGURIDAD*

## Cuerpo de guardia

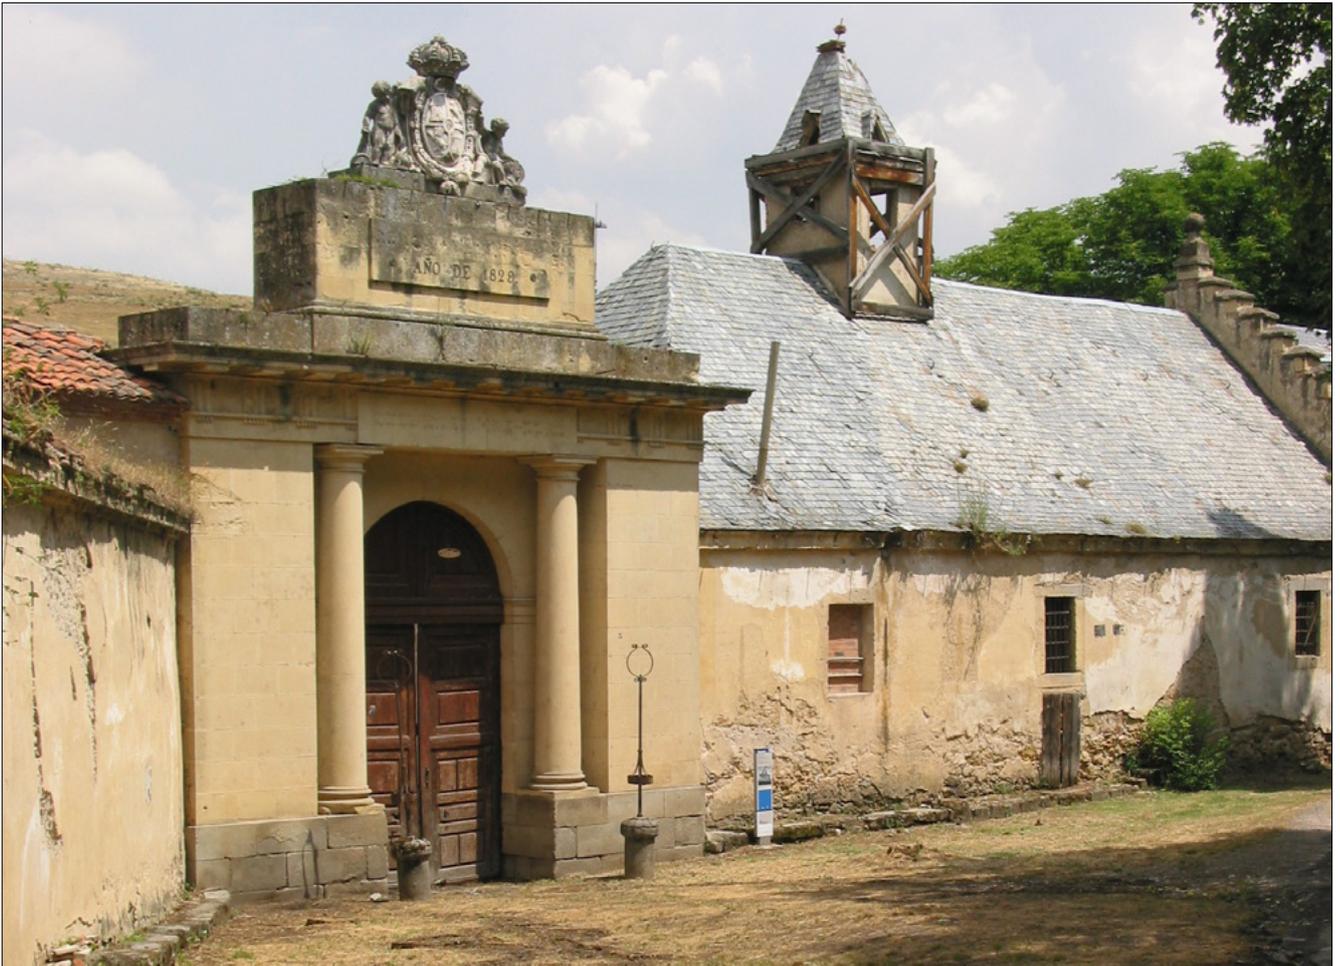
Vista de la portada monumental desde la calle de la moneda hacía 2002. Nos fijamos que no había escaleras delante de la puerta, siendo estas una equivocación en la obra de rehabilitación para conectar la entrada del edificio con la calle a falta de colaboración entre el Ayuntamiento y el equipo constructor.

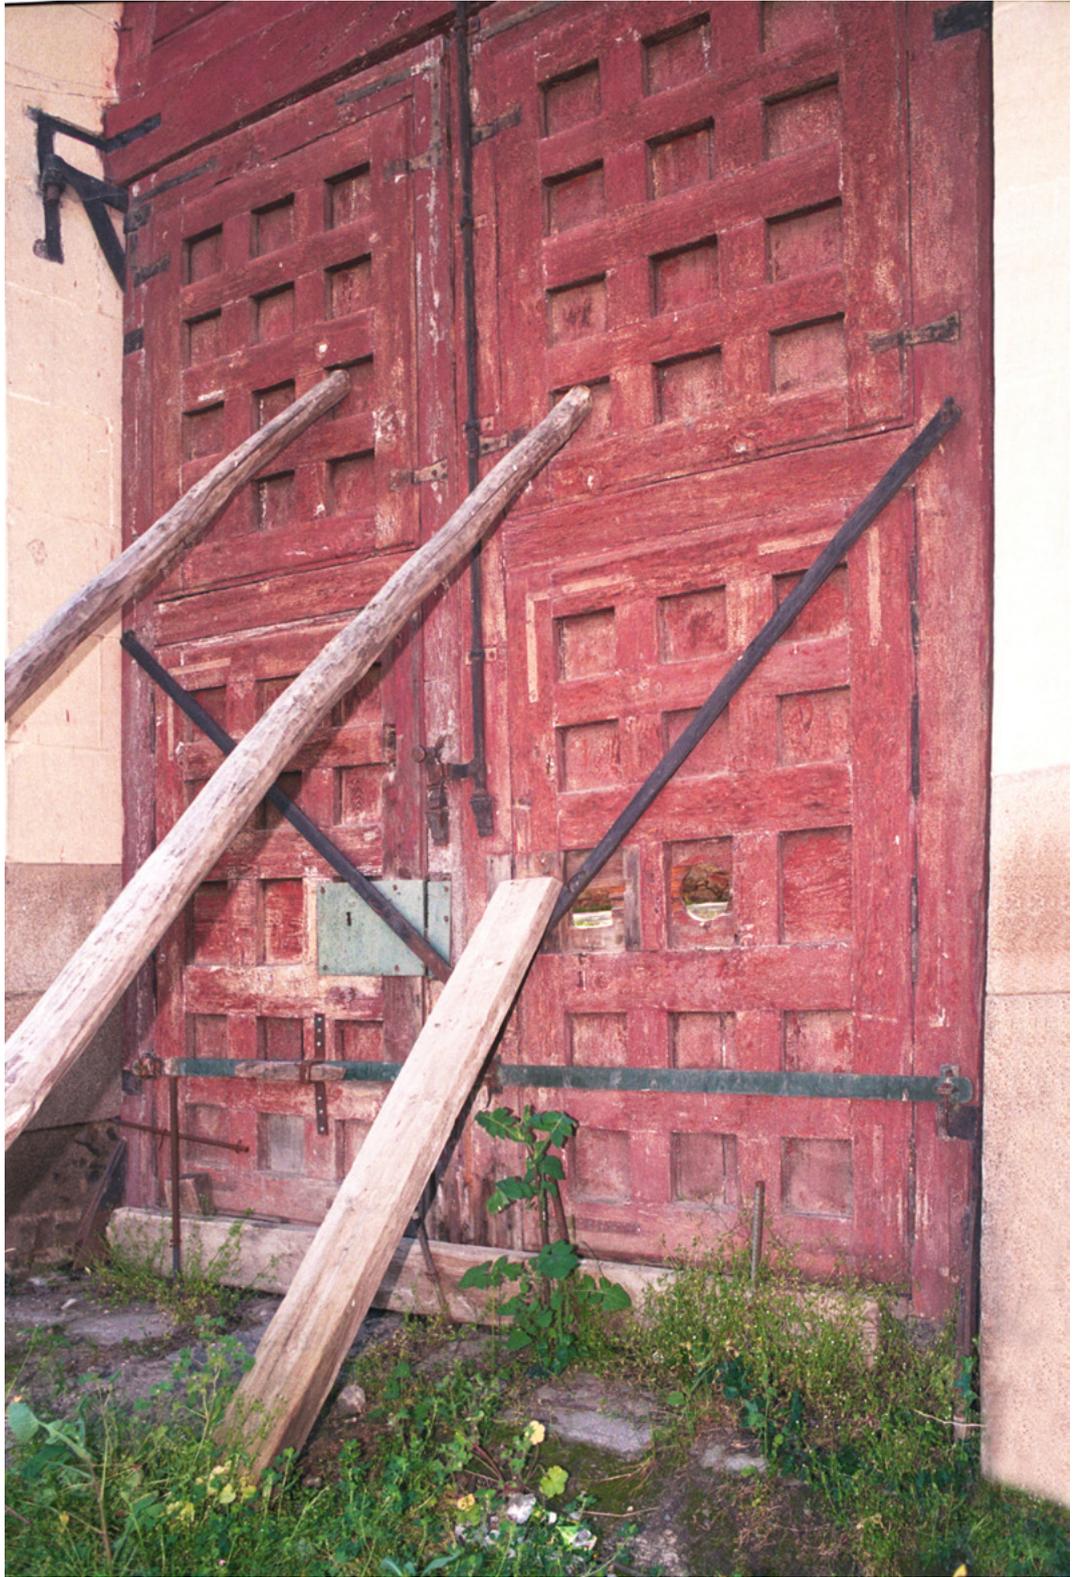
La puerta estaba en muy mal estado, con la bisagra inferior de la gran hoja de derecha rota, por lo que se tuvo que sostener todo con unas palancas.

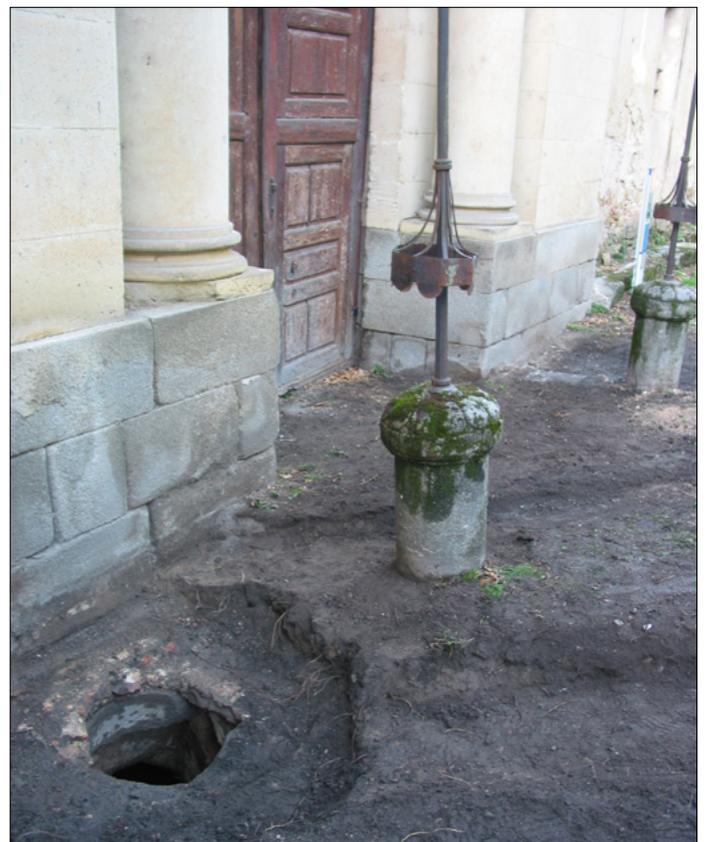
Antiguo sistema de drenaje delante de la portada monumental, que fue cegado y cubierto en la obra de rehabilitación.

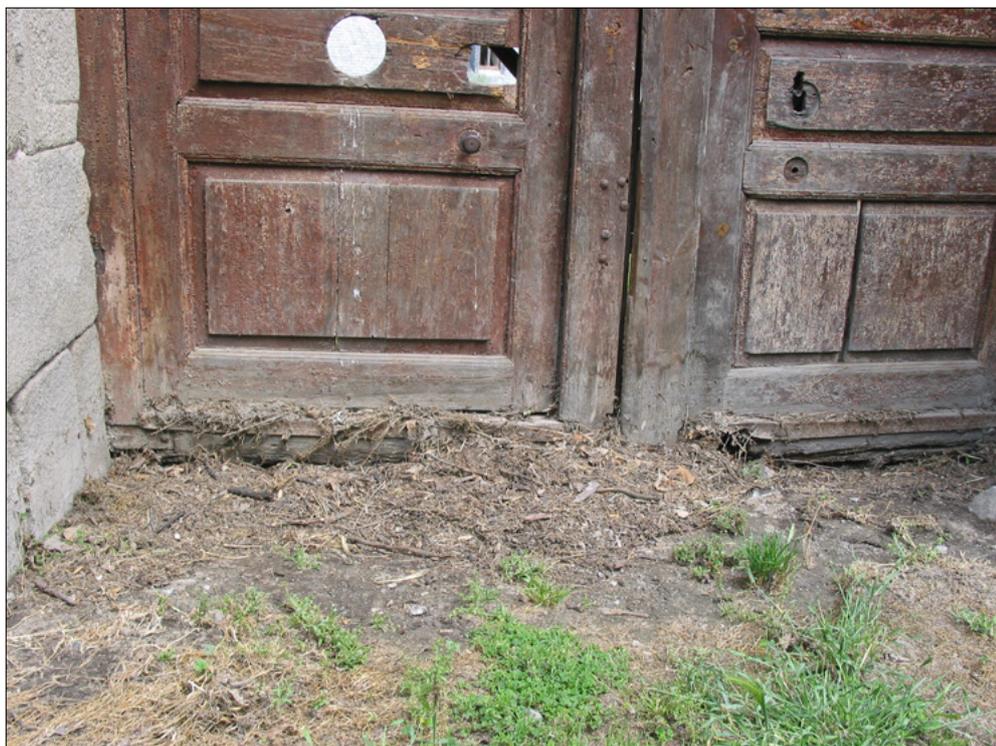
El terreno delante de la Ceca y en la calle de la Moneda, se ha ido rellenando y elevándose artificialmente debido a las aguas de escorrentía de lluvias que durante años iban arrastrando material desde la zona alta de la ciudad. Correspondía al Ayuntamiento buscar el nivel original antes de la obra y urbanizar la calle, lo cual no se hizo.

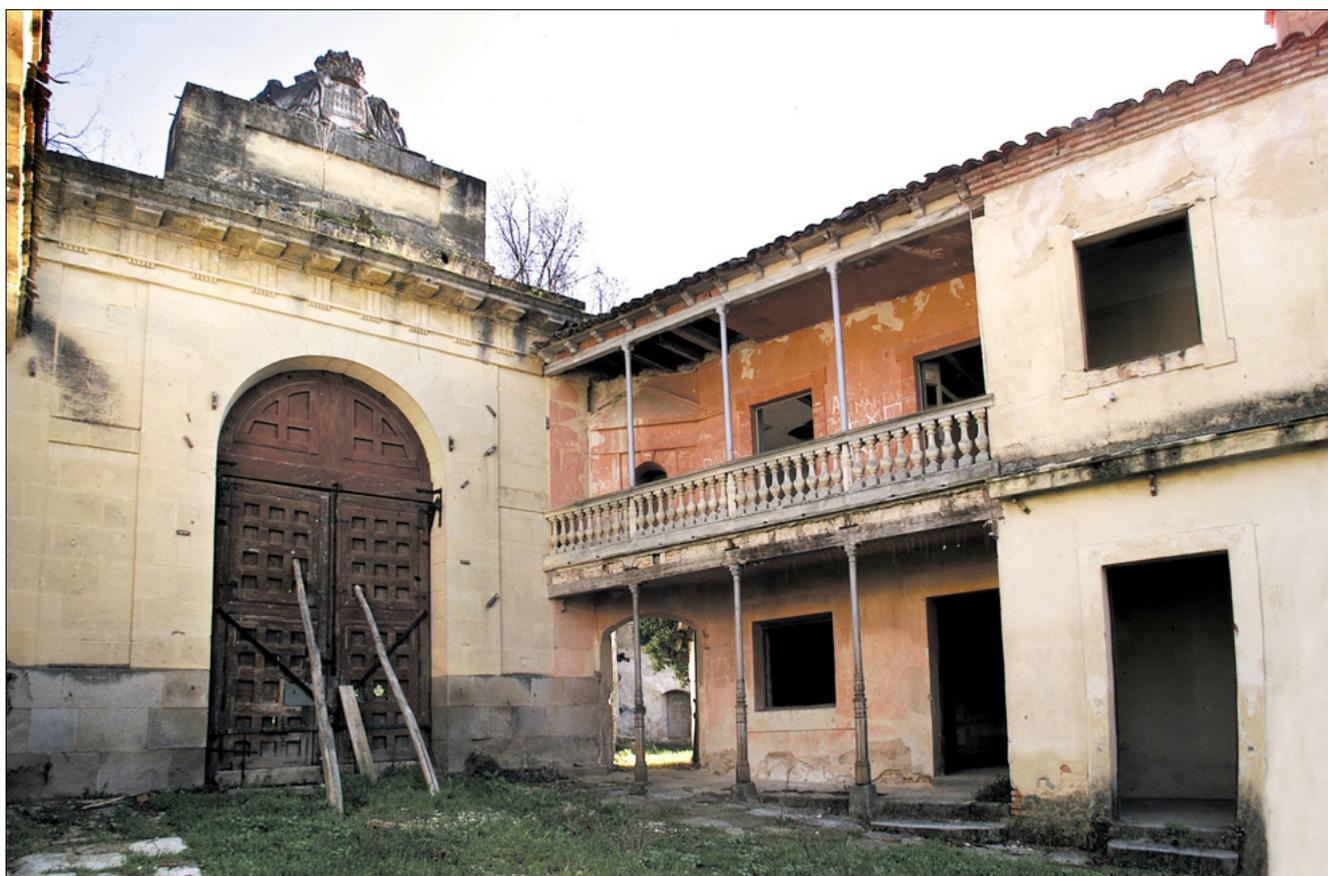
Como se aprecia en la foto abajo tomada durante el rodaje de la película Fantasmas de Goya, en 2005, la puerta monumental, entrada al conjunto para carros y bestias, nunca tenía escaleras. El acabado en esta parte del complejo está gravemente errado y debería ser modificado en el futuro.

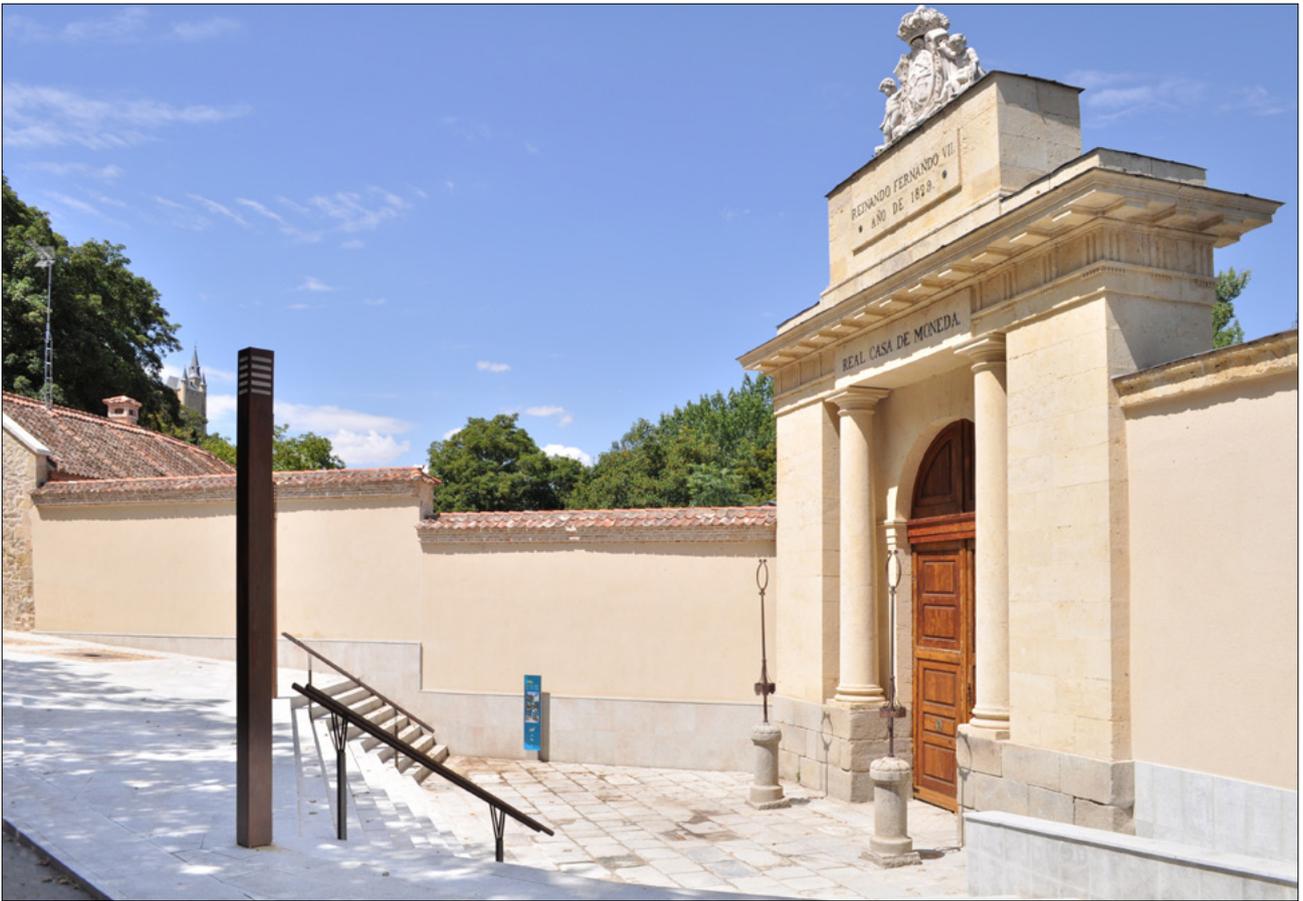
Las escaleras son una de las partes más desafortunadas de toda la rehabilitación, y los postes de la iluminación modernista tampoco eran necesarias.

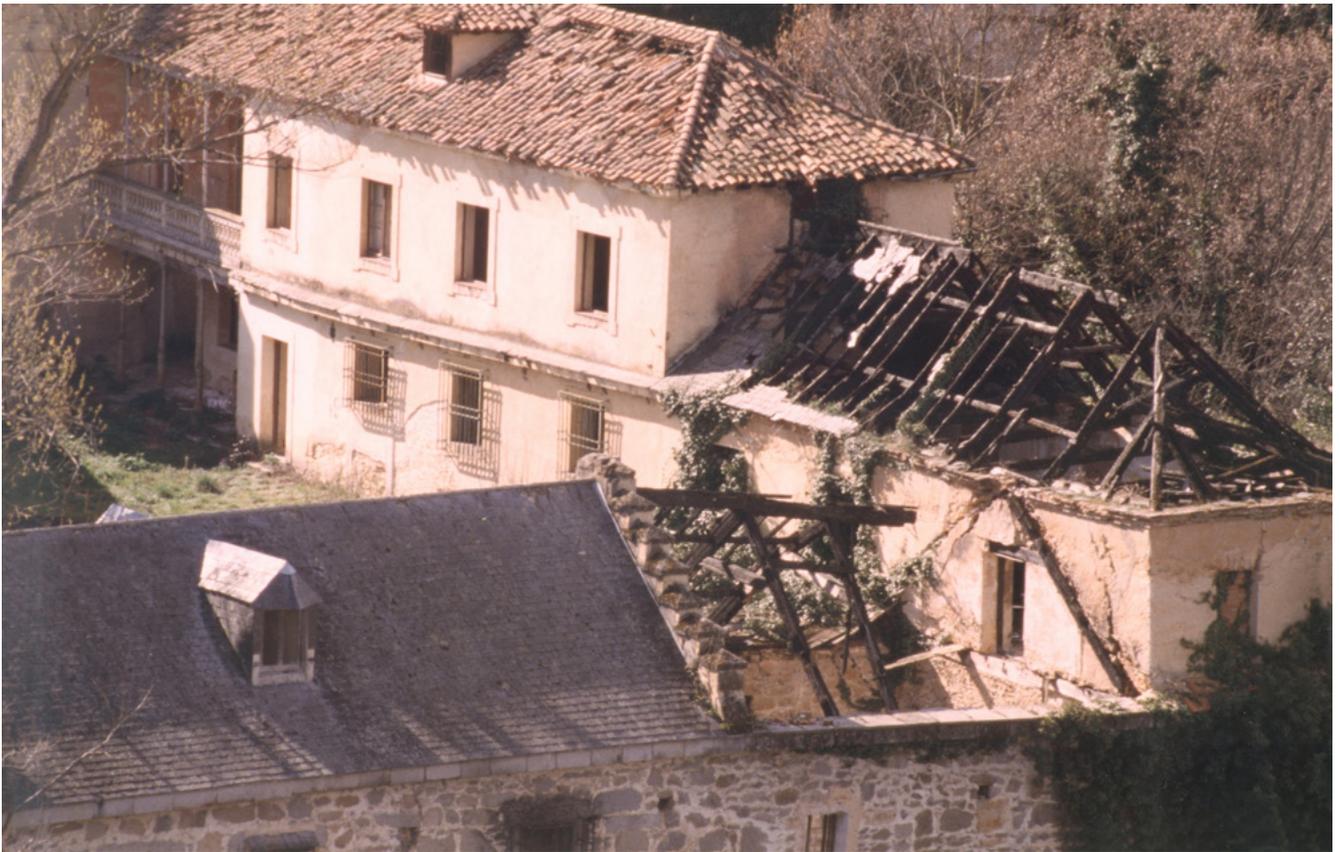
El 21 de abril de 1992, cuando la puerta lateral estaba tirado en el suelo, entraron gamberros que provocaron un incendio en los bajos del final de la ala este del edificio herriano. El fuego alcanzó parte del tejado del cuerpo de guardia antes de que fue apagado por los bomberos. No se extendió más allá del muro corta-fuego en el edificio herreriano, zona con cerchas de hormigón prefabricado, y solo calcinó los tejados y los suelos de madera.

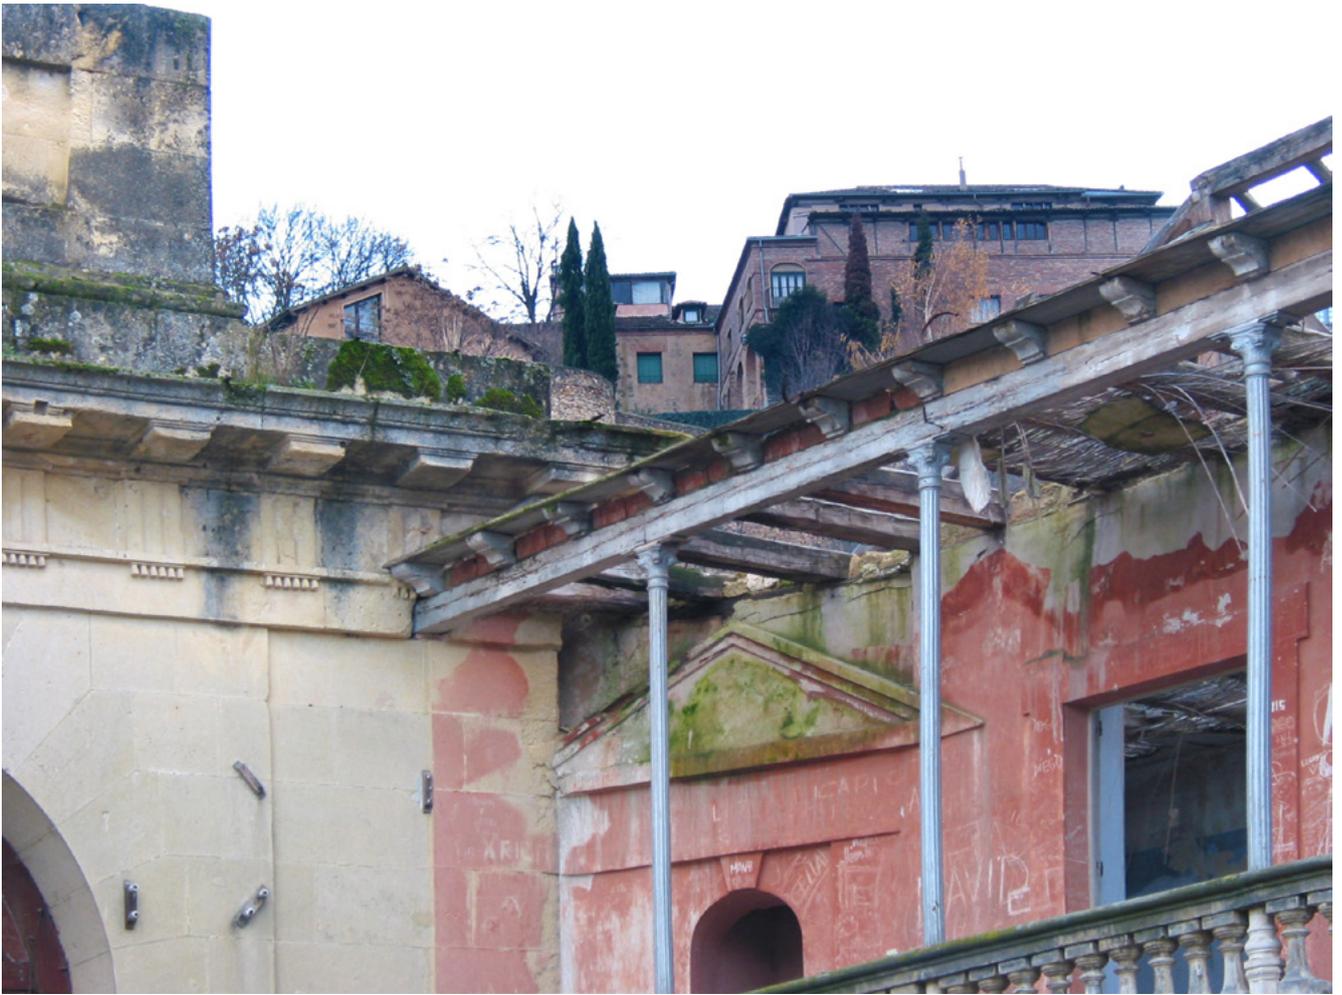
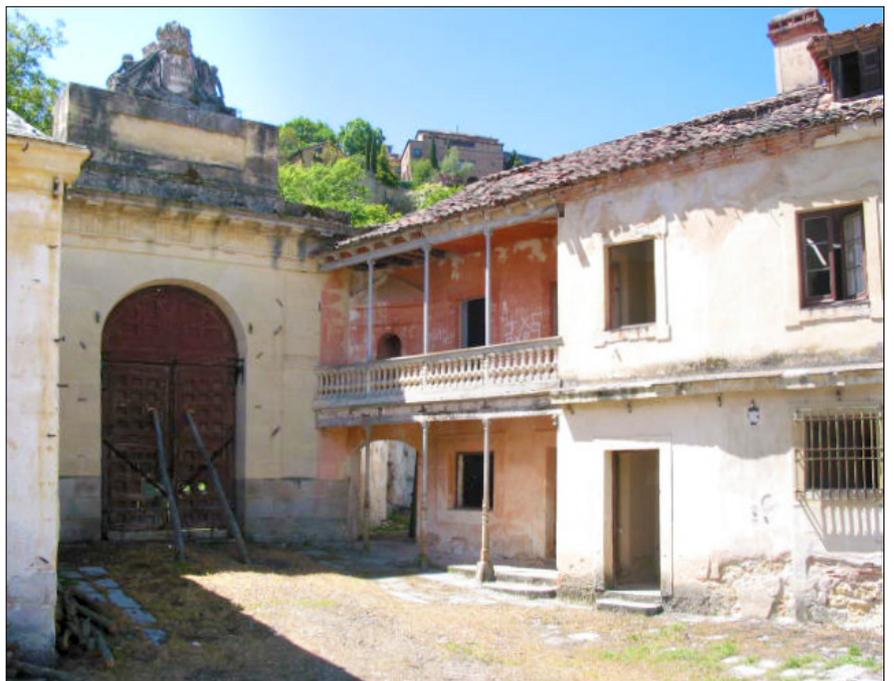
En estas imágenes se ve como el tejado del porche del añadido como vivienda en 1915 se mete y se sostiene directamente en la estructura de la portada monumental. Al eliminar este añadido, se pudo recuperar la grandeza y monumentalidad de la portada.

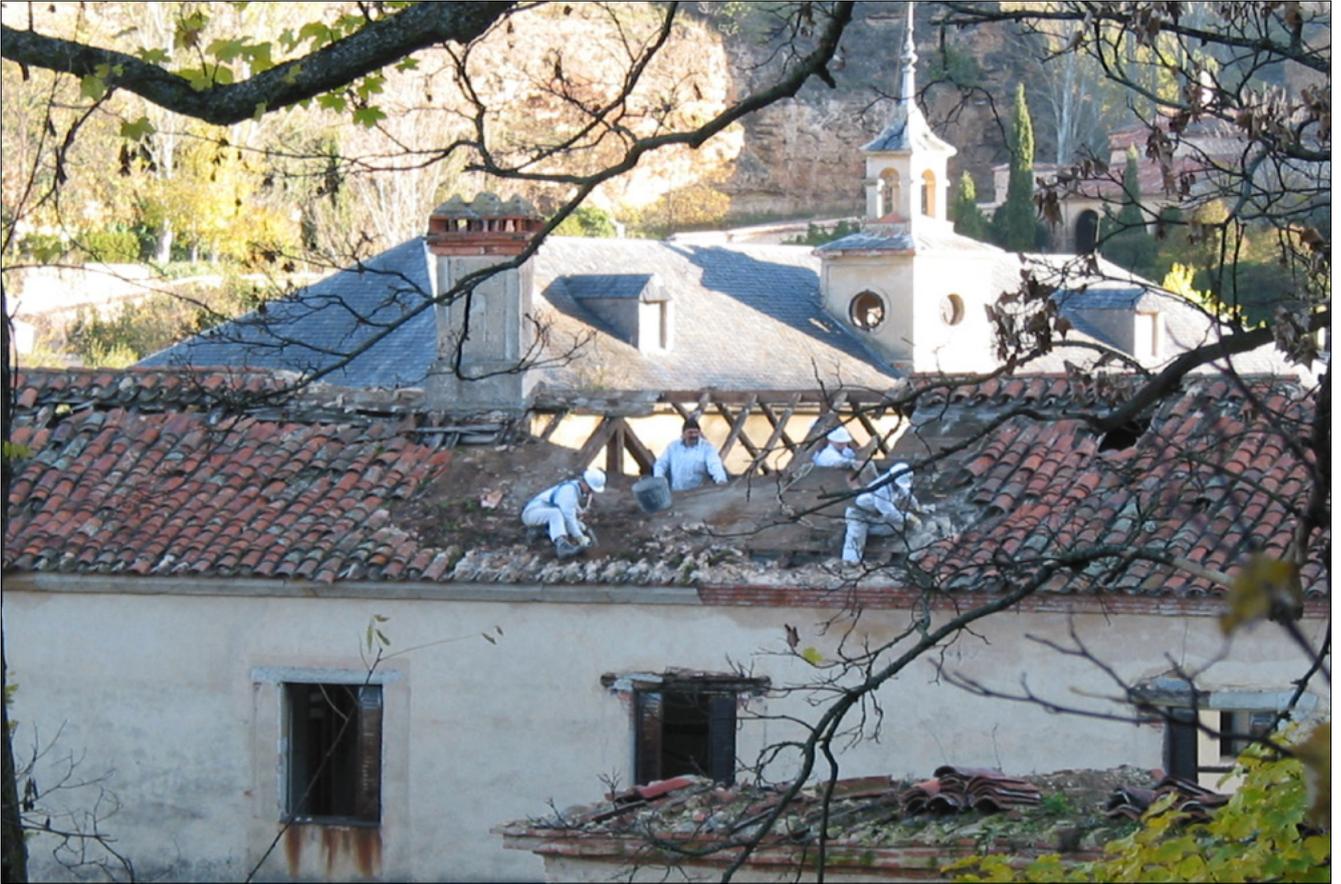
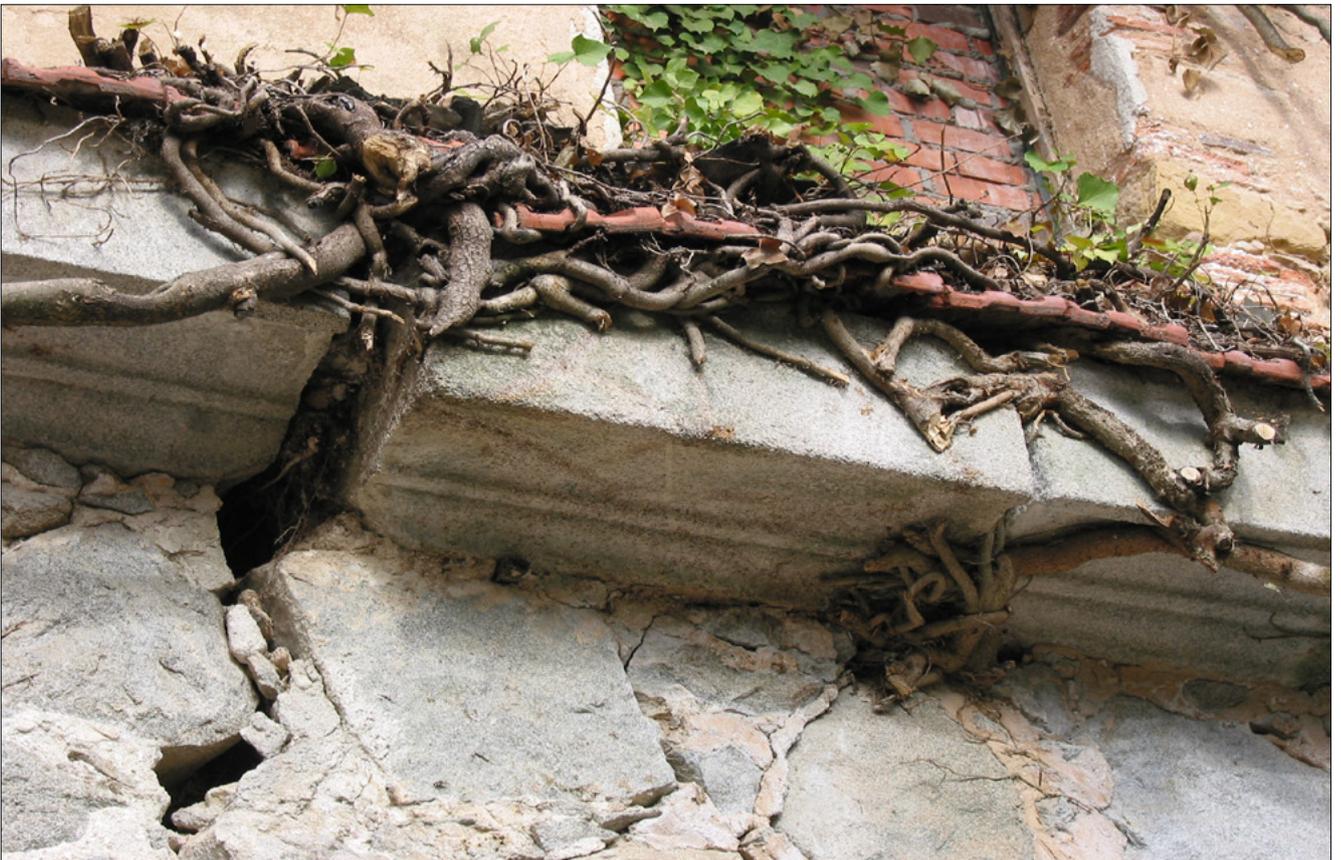
Aspectos de las obras urgentes llevadas a cabo en 1994 y 1995 para consolidar la ruina del cuerpo de guardia y frenar su deterioro.

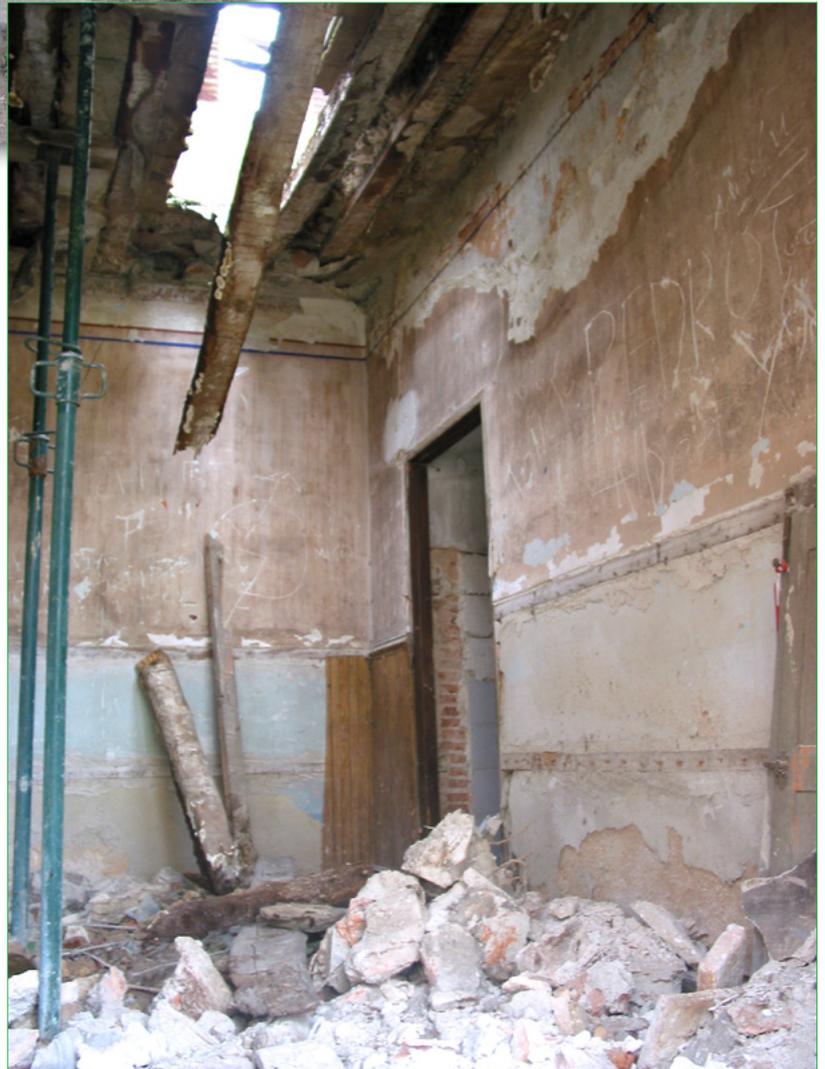
Con las tejas quitadas para aliviar el peso sobre la estructura, el suelo del la planta recrecida comenzó a desmorronarse con las sucesivas lluvias.

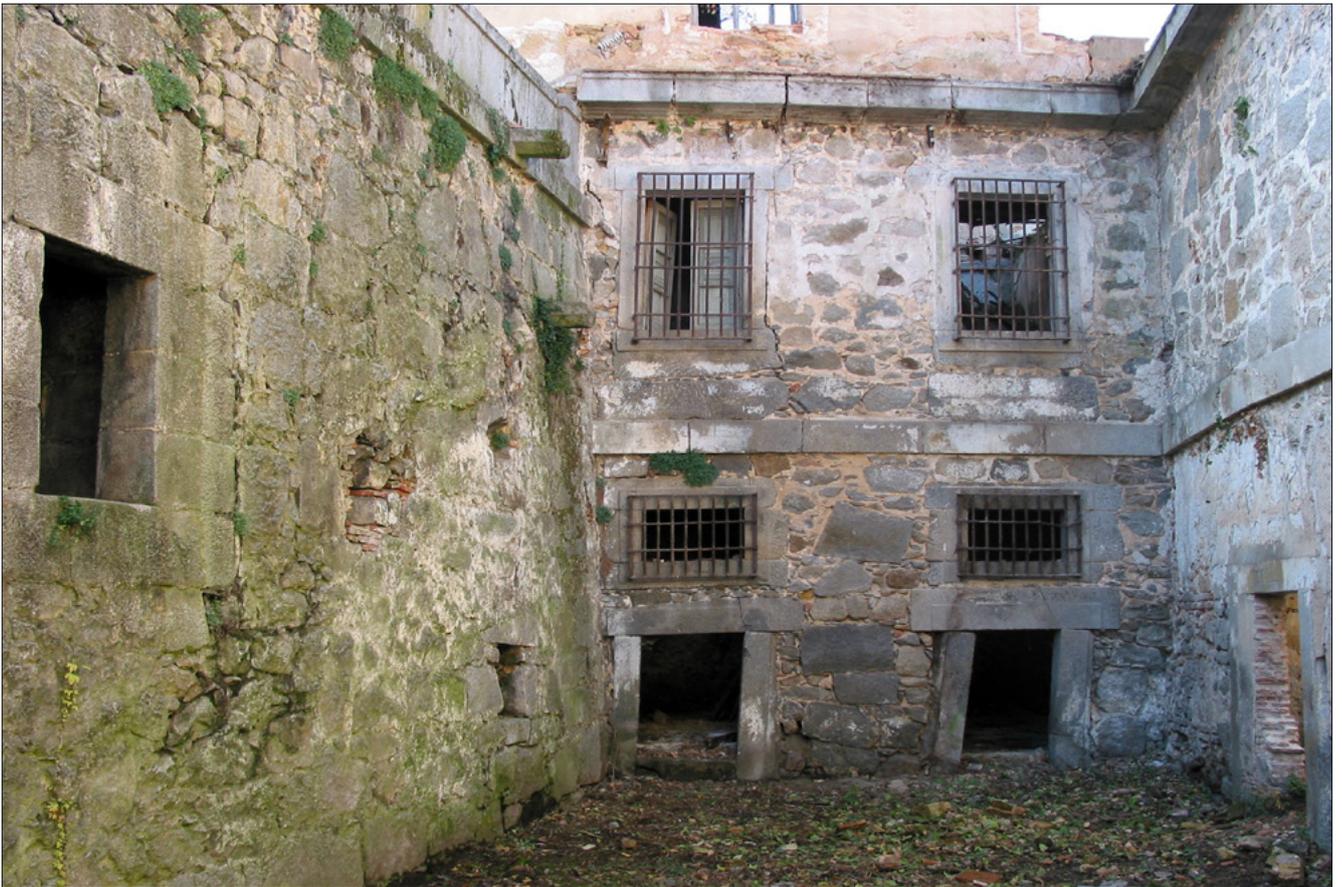
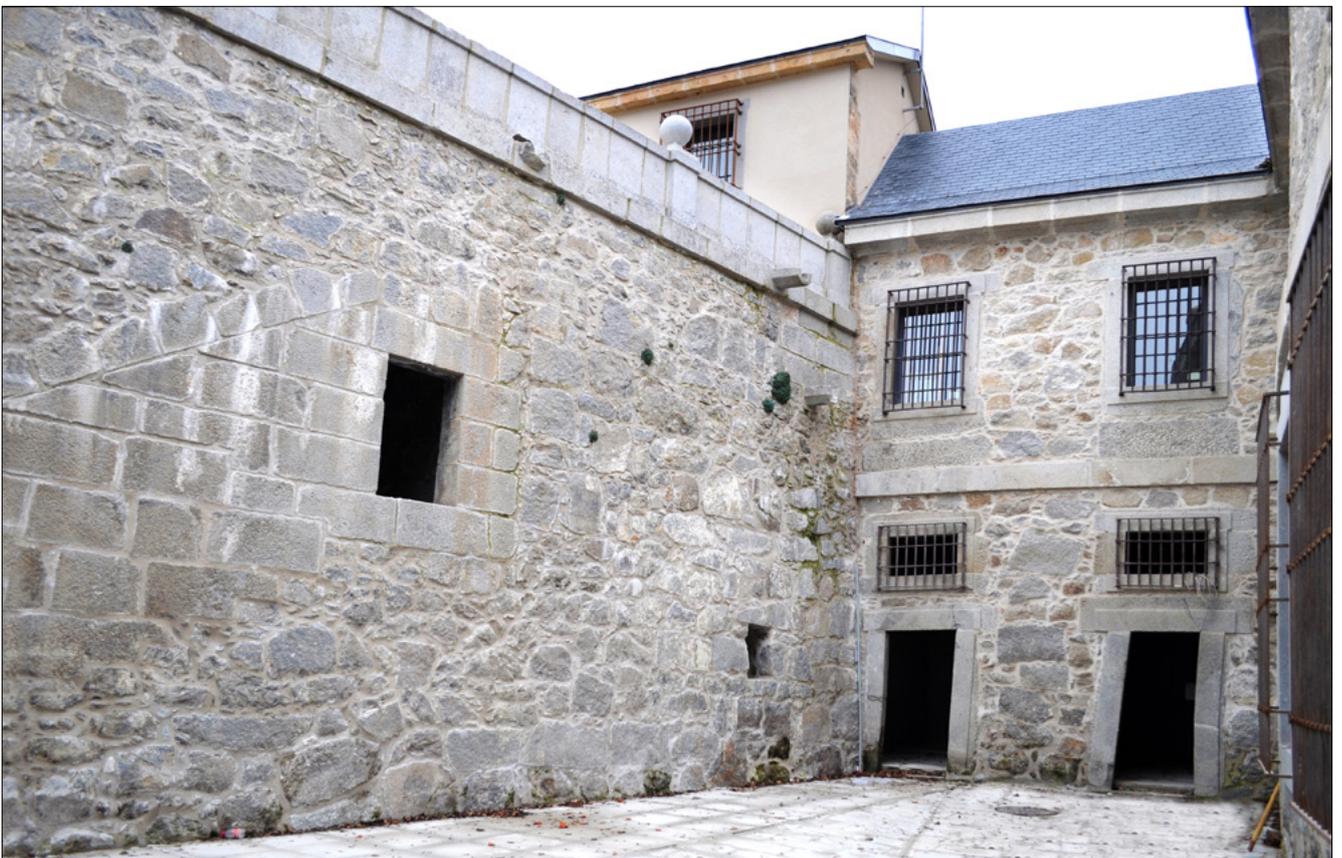
Aspectos del calabozo de antes y después de la obra de rehabilitación. En el muro de contención a la izda. se ve un agujero grande que corresponde a la escalera hundida, y otro más pequeño que al parecer contenía una fuente.

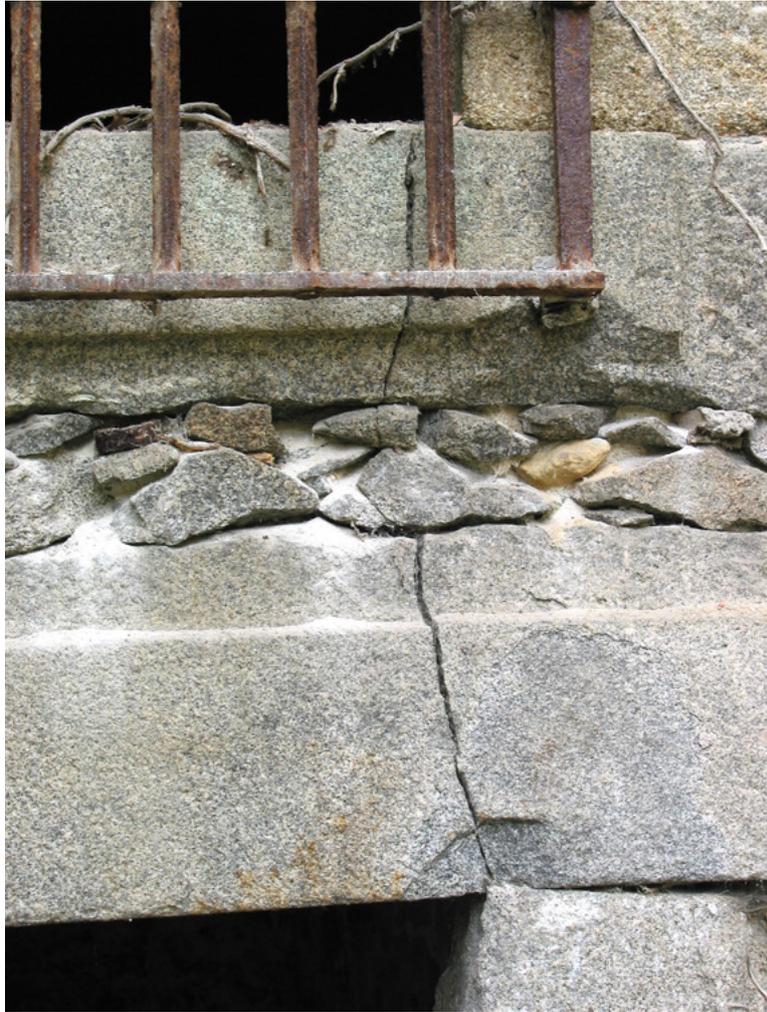
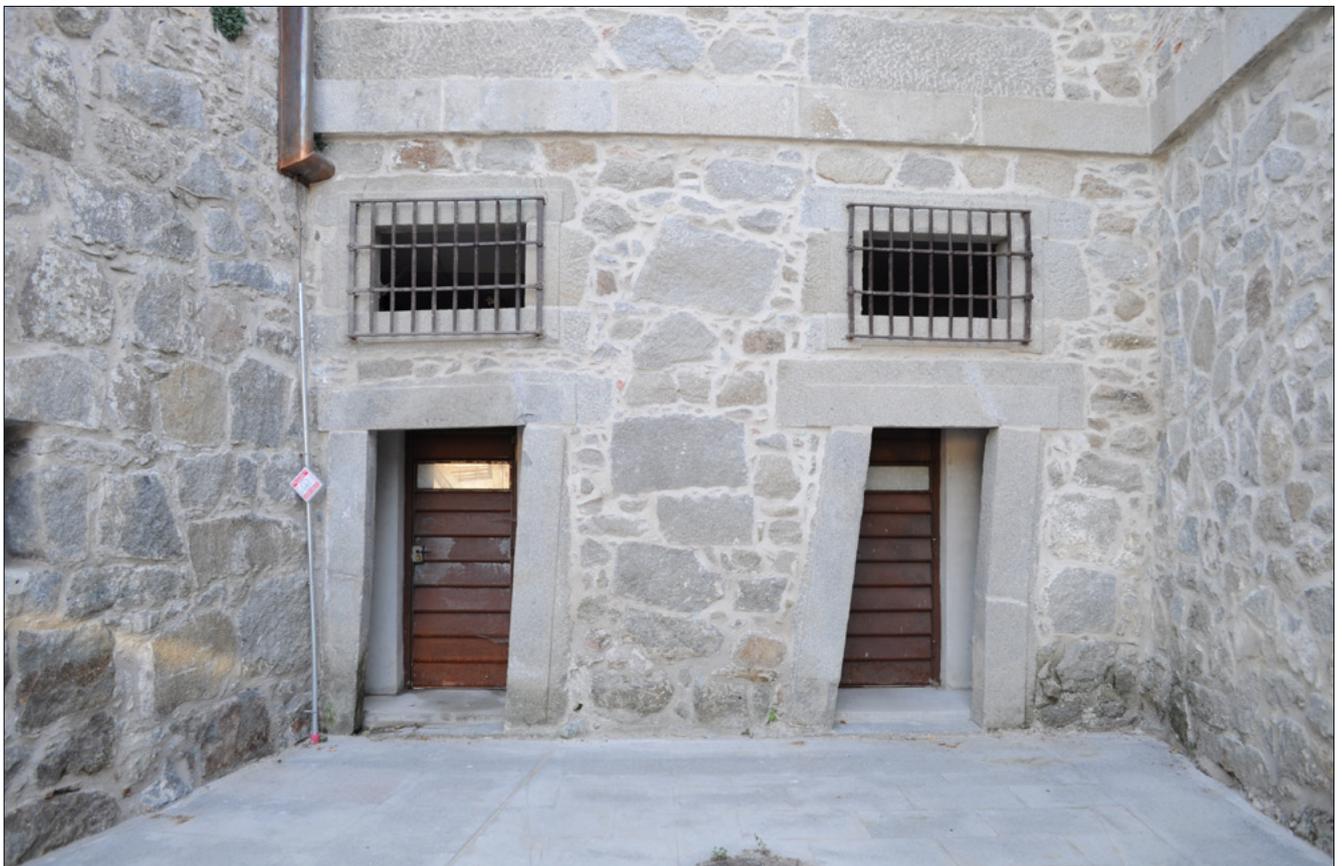
La célula a la derecha tenía una grave fractura en el dintel de la puerta y que subía hasta el marco inferior de la ventana. En la rehabilitación se corrigió el hundimiento de los muros hacia el río y se dejó inclinado los marcos de las puertas de las células como testigo de lo ocurrido.
