# **El Abandono del Acueducto de Segovia**

La total falta de protección  
del monumento y de su entorno  
debida a la ausencia de señalización  
que prohíba subirse a los sillares,  
la falta de bolardos protectores  
y el deficiente acondicionamiento  
de los miradores turísticos  
—con aspectos muy peligrosos para los visitantes—  
entre otras deficiencias.

Domingo, 11 de mayo de 2025.

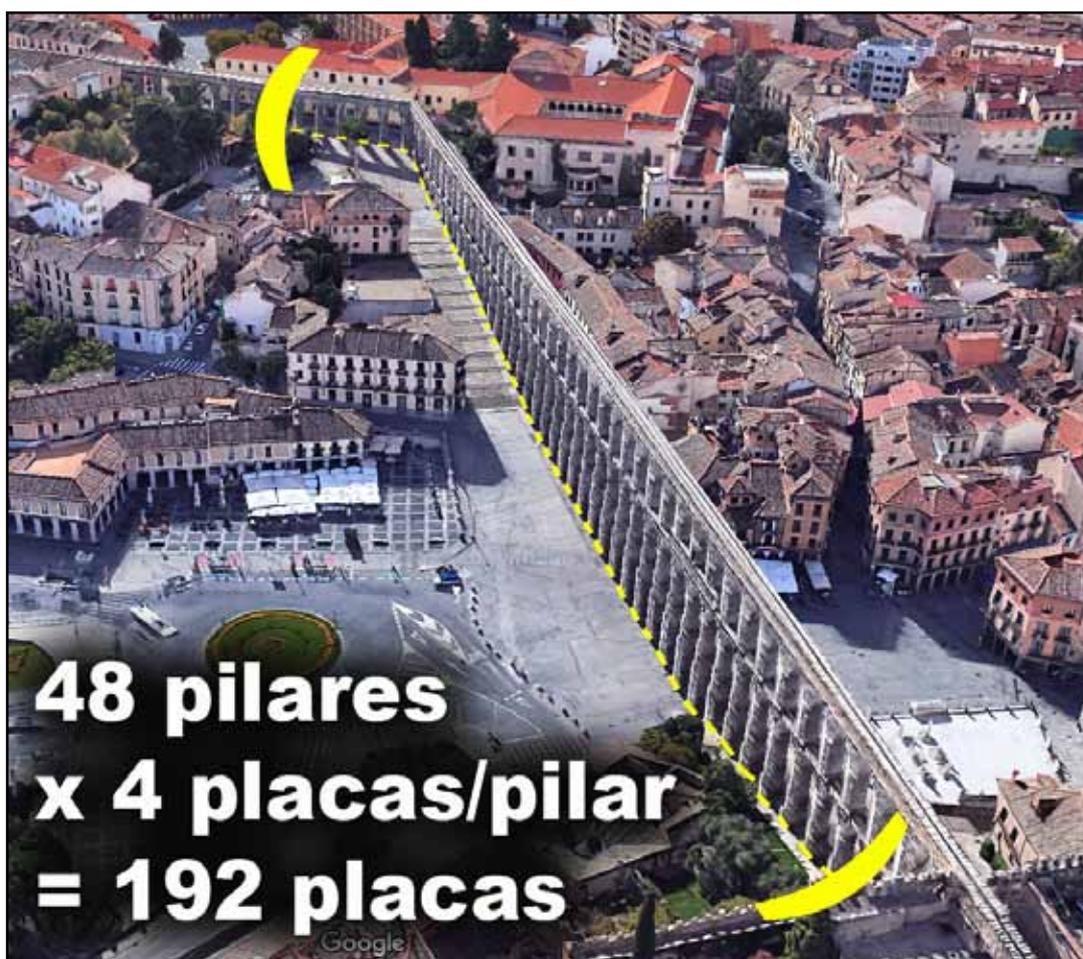
Cuatro placas de bronce empotradas en el suelo delante de 48 pilares = 192 placas. Diseñadas para disuadir el 99% de las agresiones que veremos a continuación en este informe.

No podemos suponer que todo turista va a saber cómo comportarse con nuestro Patrimonio, pues hay que INFORMARLE. Todos los museos y recintos arqueológicos del mundo tienen señales de aviso para su protección: "NO TOCAR". El Acueducto, en medio del punto más concurrido de la ciudad, no tiene señalización alguna. Debido a la naturaleza del monumento y la plaza donde se ubica, carteles verticales se convertirían en obstáculos visuales. Pero pequeñas placas de bronce empotradas en el suelo serían 'invisibles' desde lejos y muy evidentes en el momento que uno piensa en apoyarse o subir a los arcos. Esta es una PROPUESTA SOLUCIÓN para los puntos problemáticos1). Los Trepadores, 6). Roce de objetos, 7). El Circo, y 8). Basura

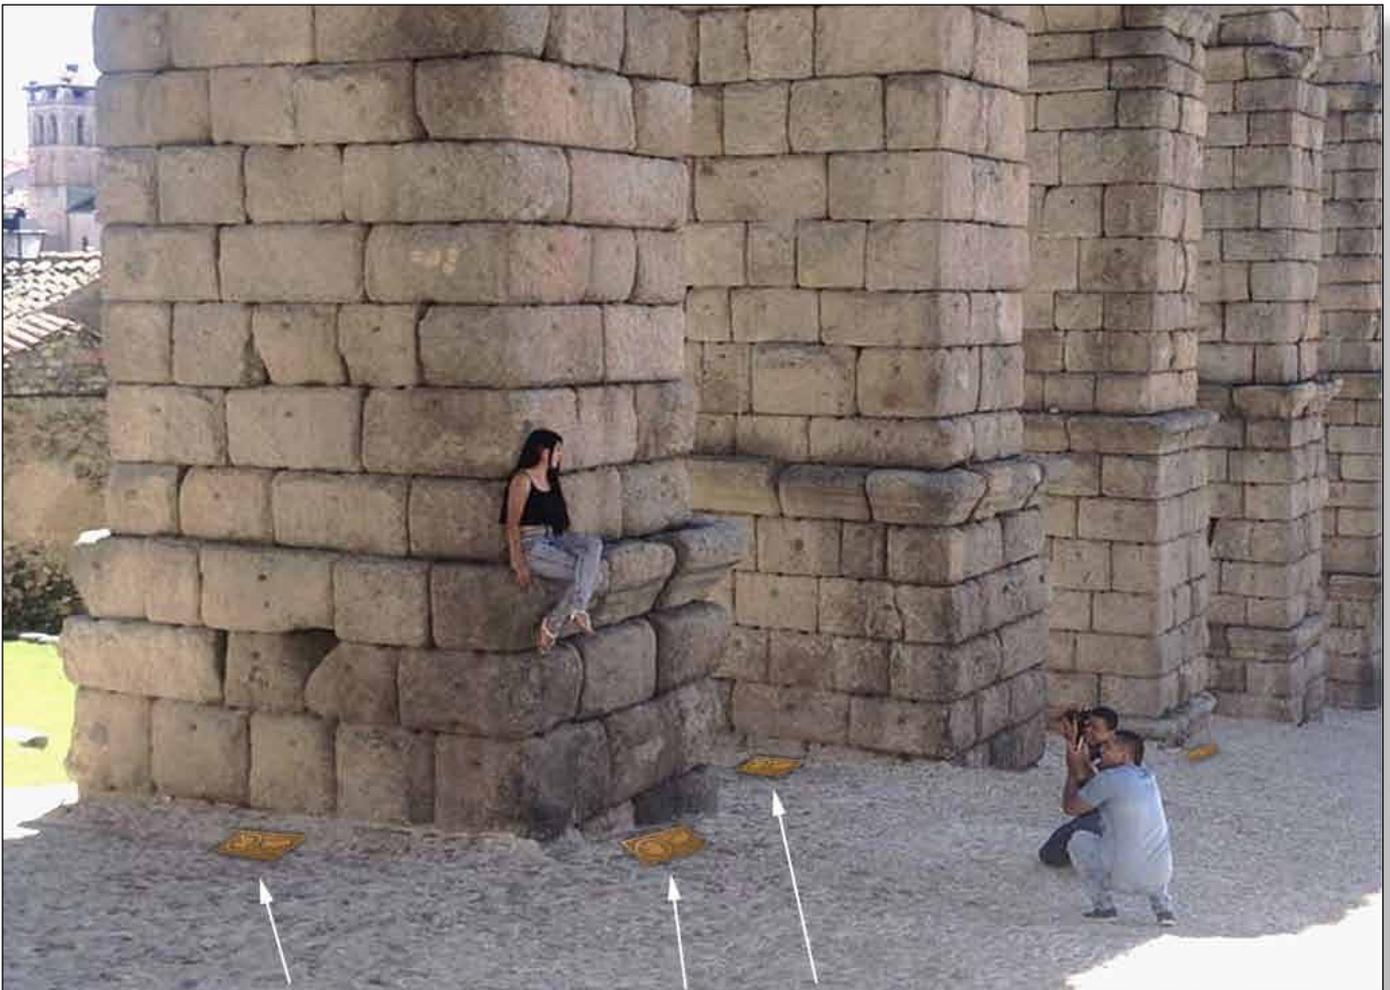
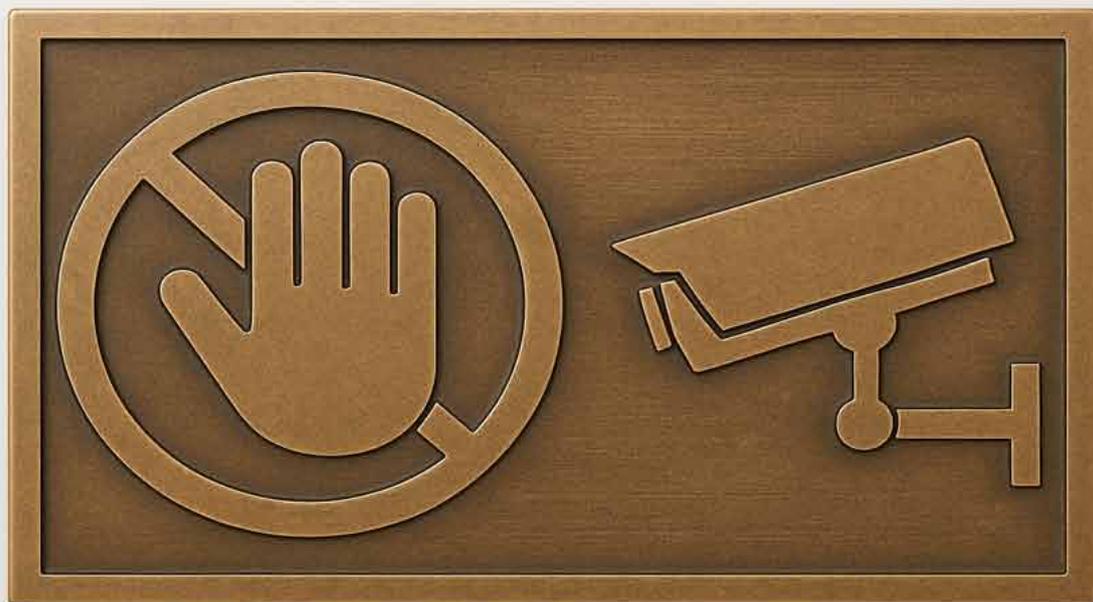
**Pequeñas placas de bronce 15 x 30 cm. empotradas en el suelo delante de los pilares del Acueducto, a unos 20 cm. de distancia. Practicamente 'invisibles' desde lejos, pero muy evidentes en el momento que uno pretende subir o apoyarse.**

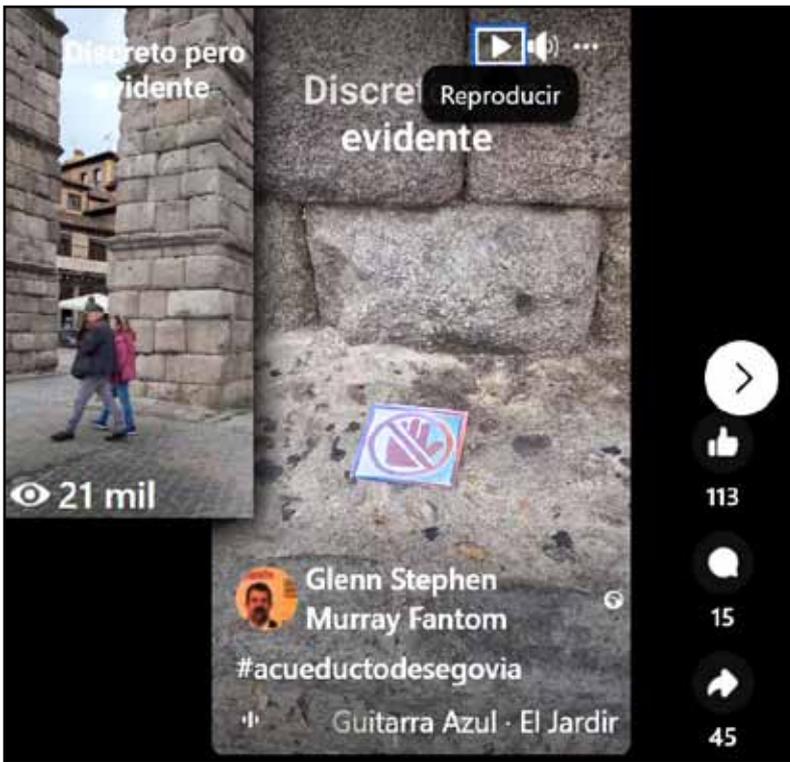
En todos los casos, casi sin excepción, el motivo por subirse a los pilares, es para la foto. Esta moda no va a desaparecer en el futuro, y urge buscar un método eficaz para evitar estos atropellos contra el monumento.

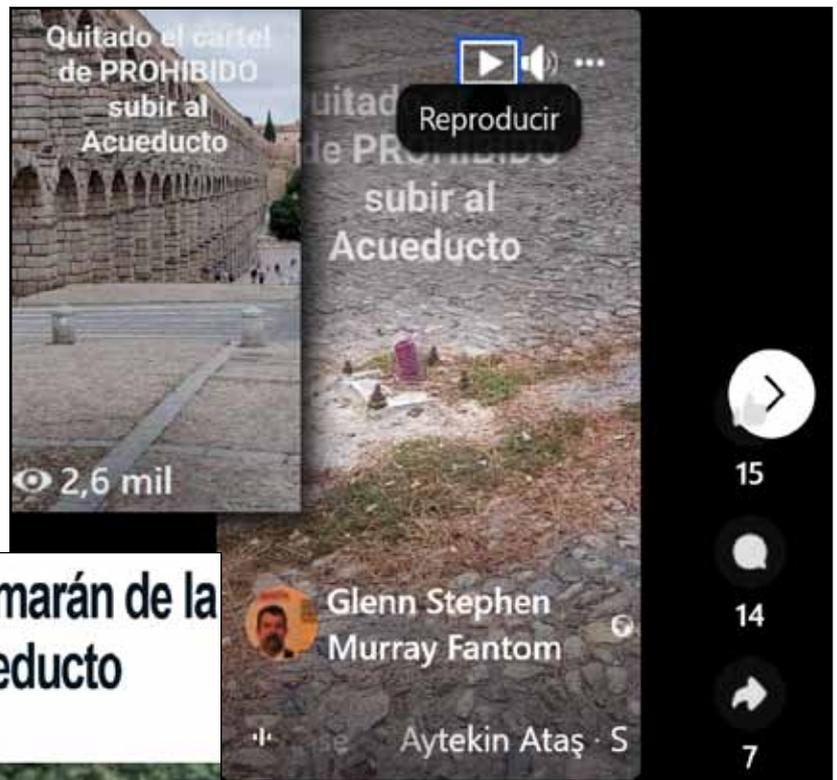
### DESAPARECE CARTEL NO SUBIR AL ACUEDUCTO

Hace año y medio, desapareció uno de los dos carteles verticales de no subir al Acueducto, junto con la farola donde estaba colocado. No se ha vuelto a reponer. Tenía cero eficacia, puesto que nadie lo veía. Hay que poner el aviso donde se pone el pie para subir: placas empotradas en el suelo.

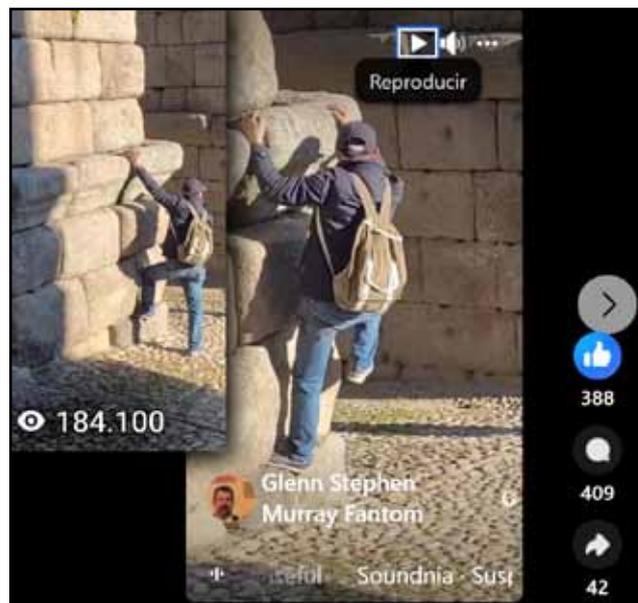
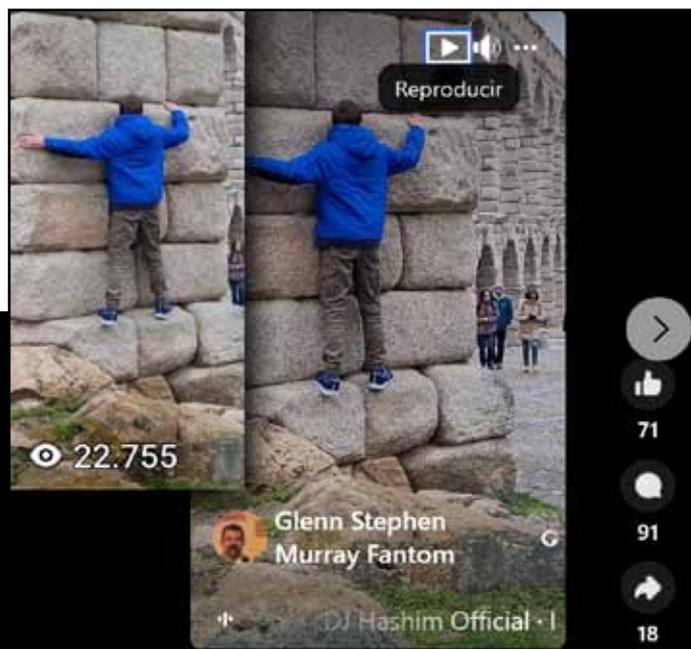
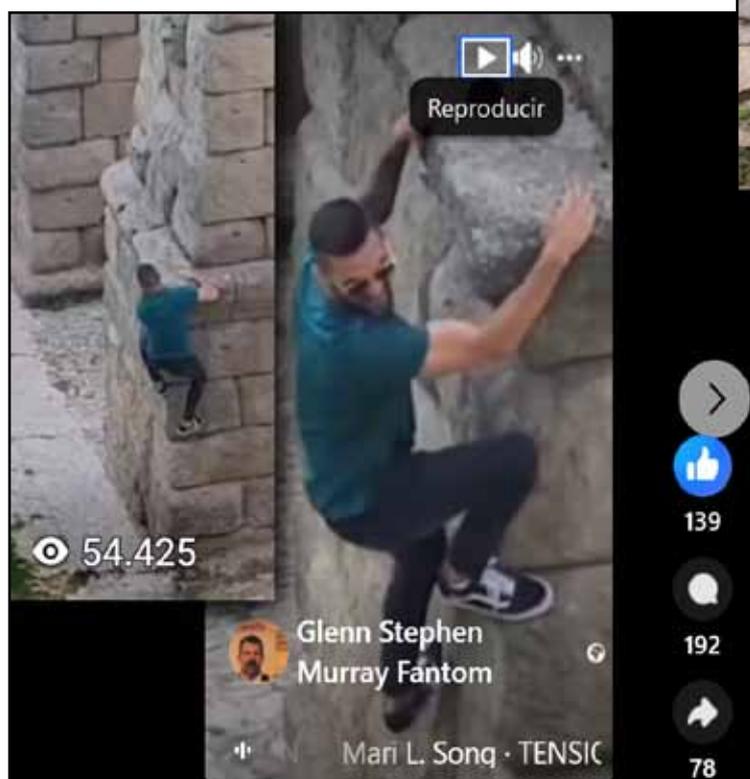
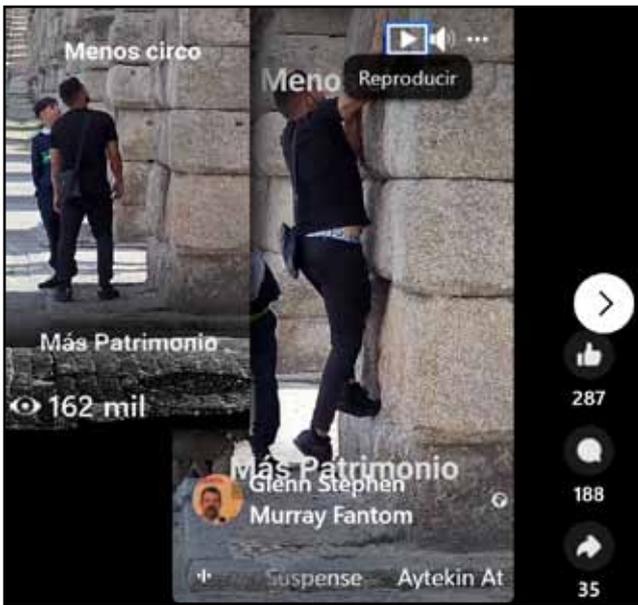
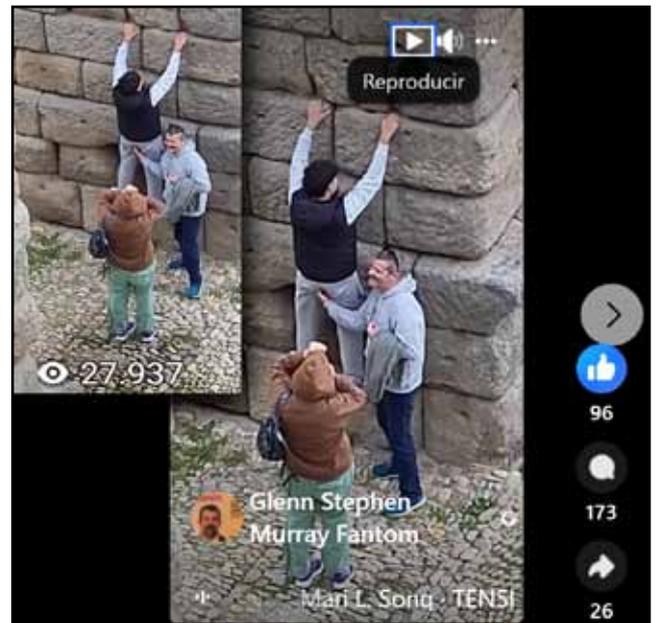
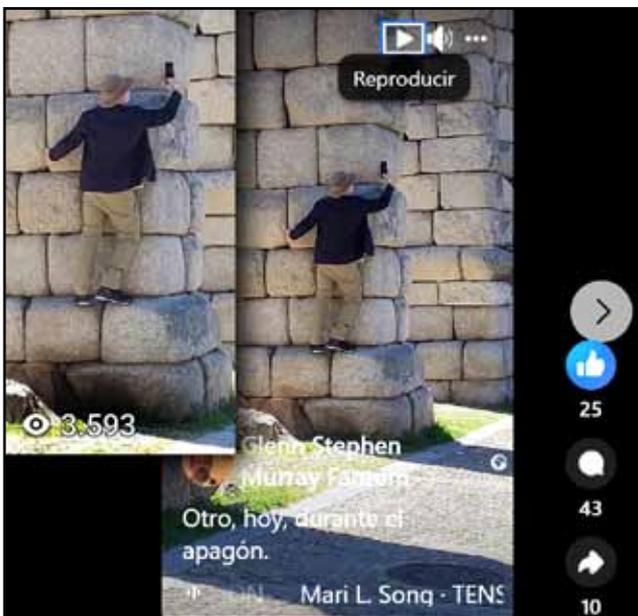
Pero los TREPADORES asaltan el Acueducto todos los días del año, ante la vista gorda del Ayuntamiento, y la total ineficacia de una Ordenanza que no incluye un programa de ‘señalización’ ni de ‘vigilancia’.

- 1. LOS TREPADORES ...10**
    - Instalación de placas de aviso en el suelo (“NO TOCAR / NO SUBIR”) que eliminarían en gran medida el problema actual.
  - 2. BARANDILLA INCUMPLE NORMA POR 31 cm ...17**

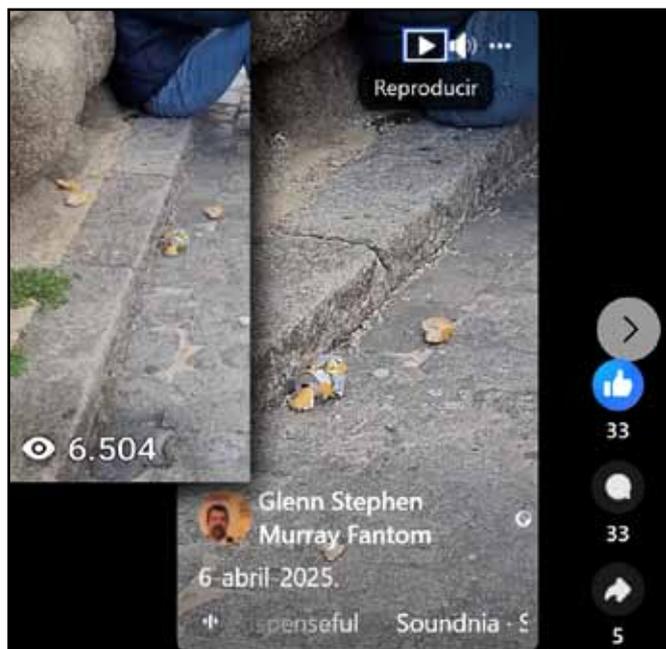
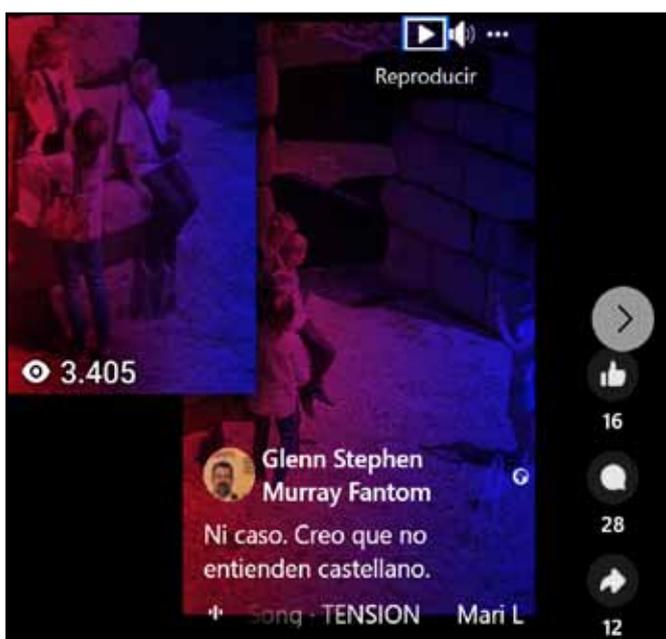
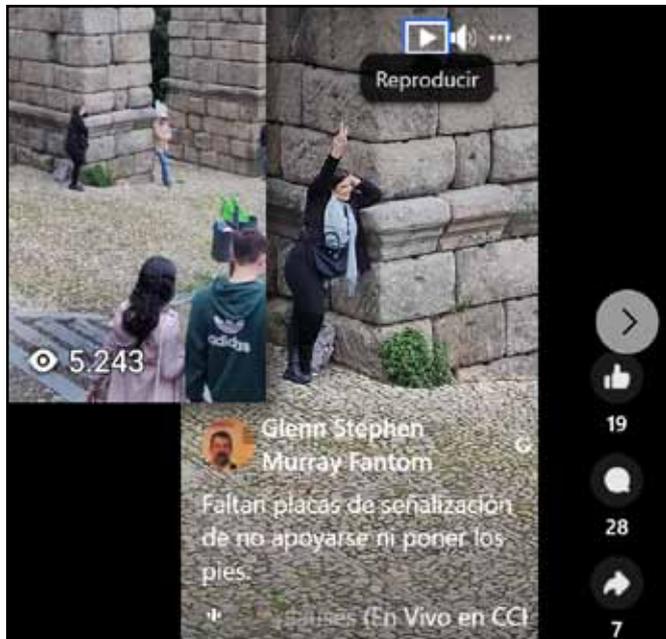
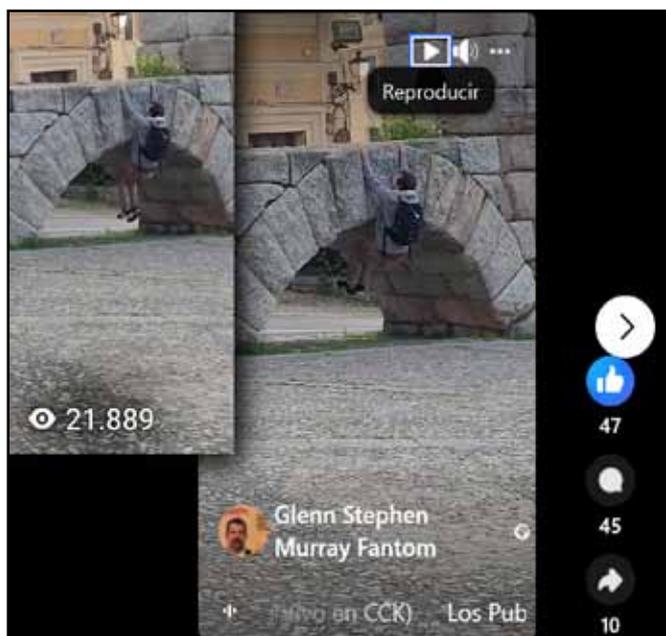
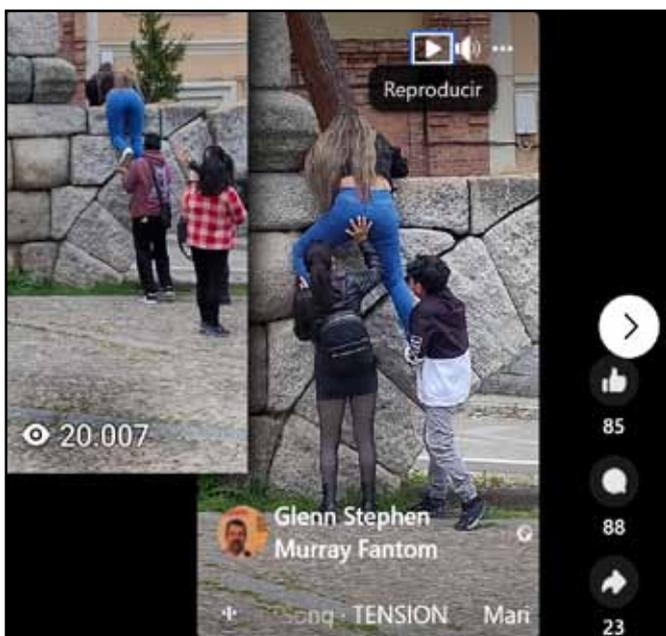
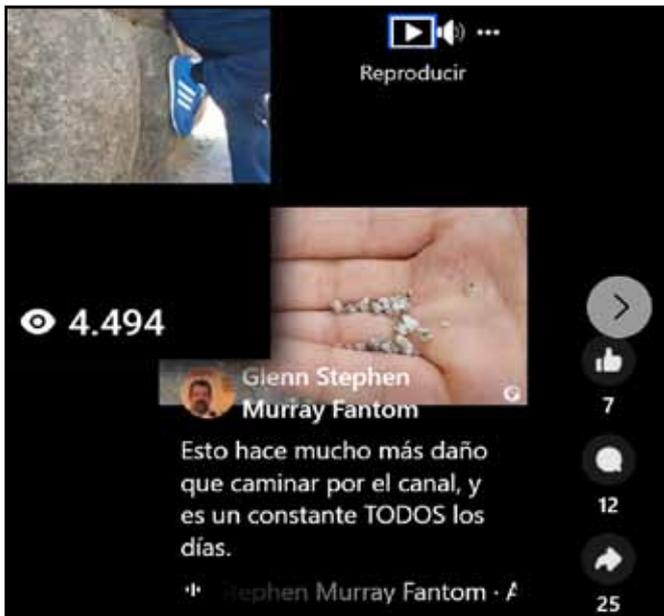
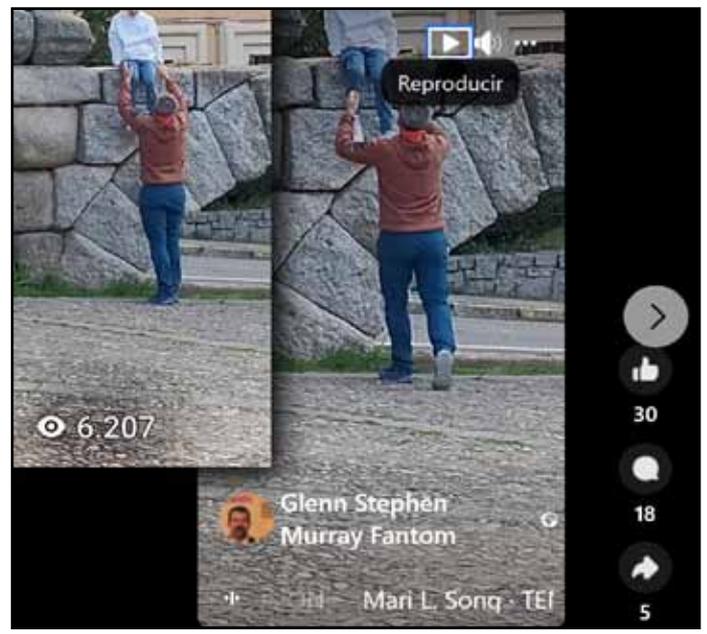
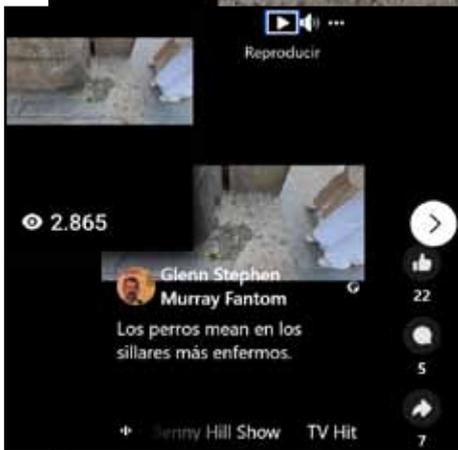
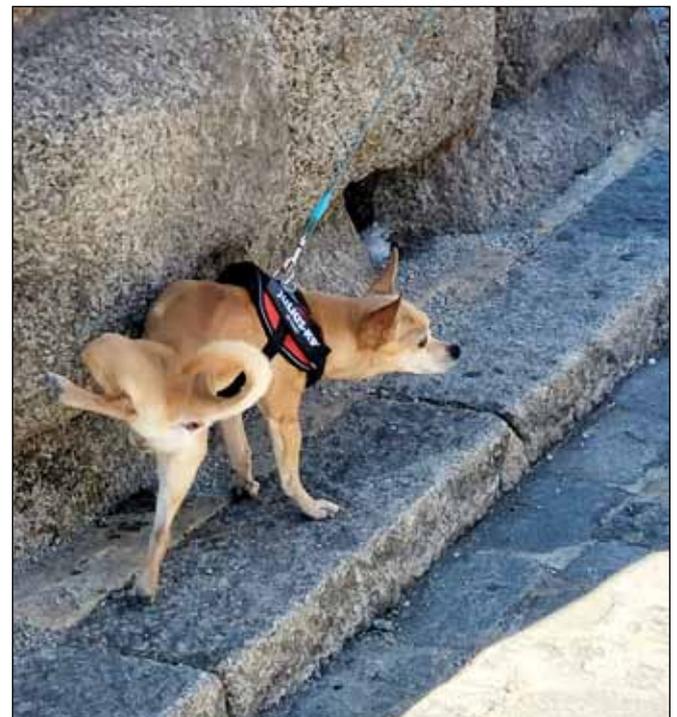
# Los trepadores

Esto también es un constante, a lo largo de todos los días del año. Las placas propuestas ayudarán a recordar a los dueños que no deben dejar a sus mascotas detenerse en los pilares.

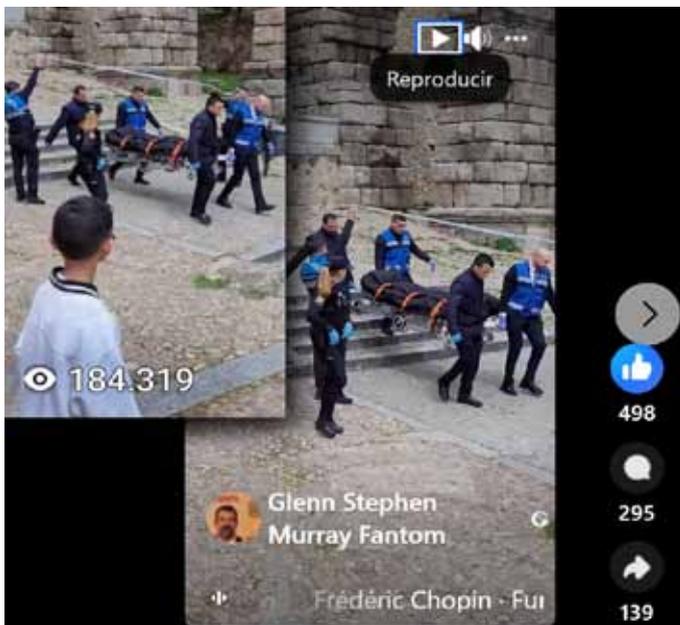
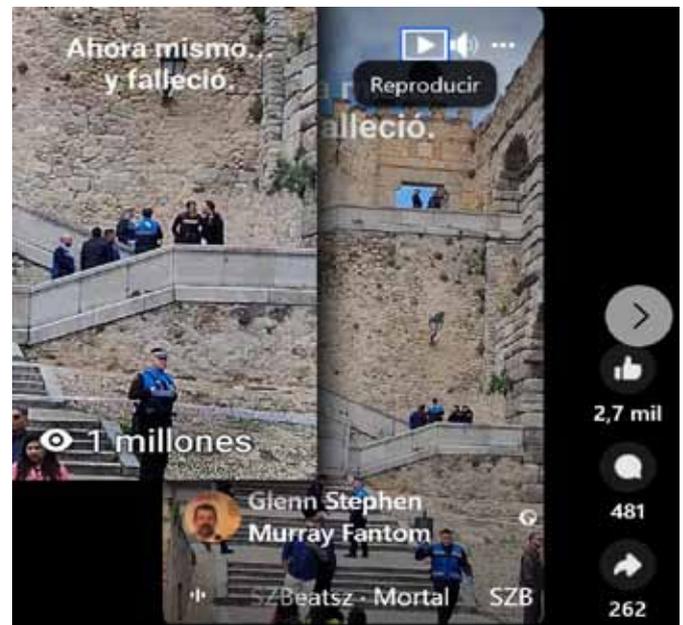
Barandilla menos 31 cm

**UNA BARANDILLA que mide 31 cm debajo de la normativa, y la FATAL CAÍDA de un turista.**

El 12 de abril produjo una caída mortal de un turista inglés, que estuvo sentado en la barandilla del mirador bajo del Acueducto. Cientos de turistas se sienten ahí en el mismo lugar para un selfi, como se observa en estos videos, tomados a pocos días de la caída. Una itiala que cayó del mismo lugar en 2018 se quedó parálitica y en coma. Es un lugar muy inseguro teniendo en cuenta los miles de personas que se toman la foto ahí todos los días. El problema se puede eliminar instalando un simple pasamanos o listón, de color que imita la piedra.

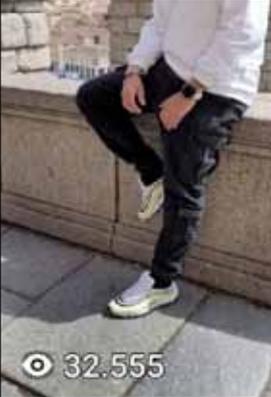
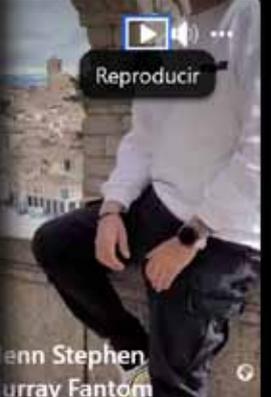
Falta 31 cm para cumplir con la normativa y la superficie de la barandilla no es plana. Con un listón o pasamanos, no se podría sentarse.

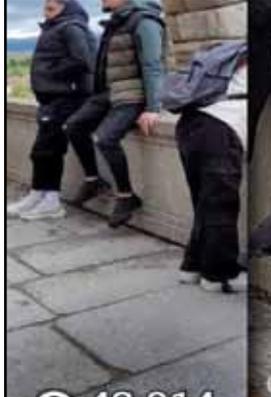
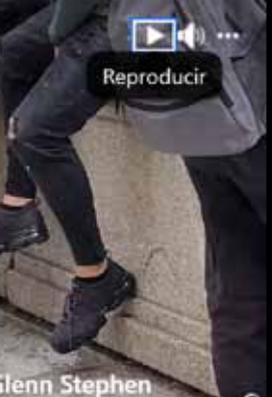
El máximo peligro es cuando se sienta encima de la barandilla y se levanta los 2 pies del suelo.

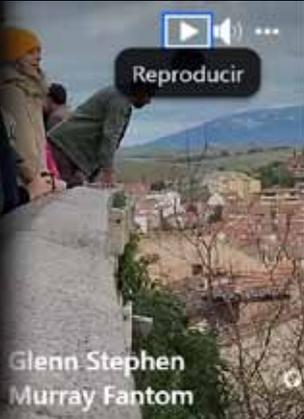
La barandilla incumple la normativa por 31 cms. Las indemnizaciones las pagamos los segovianos, no el alcalde.

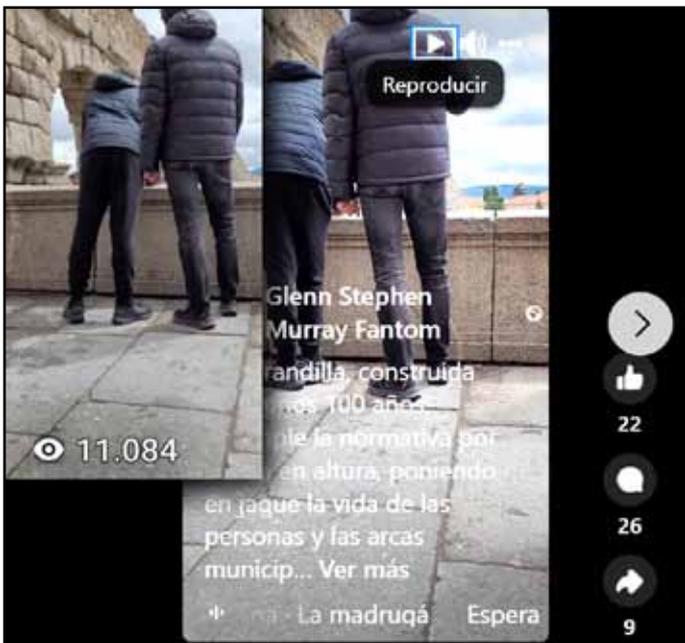
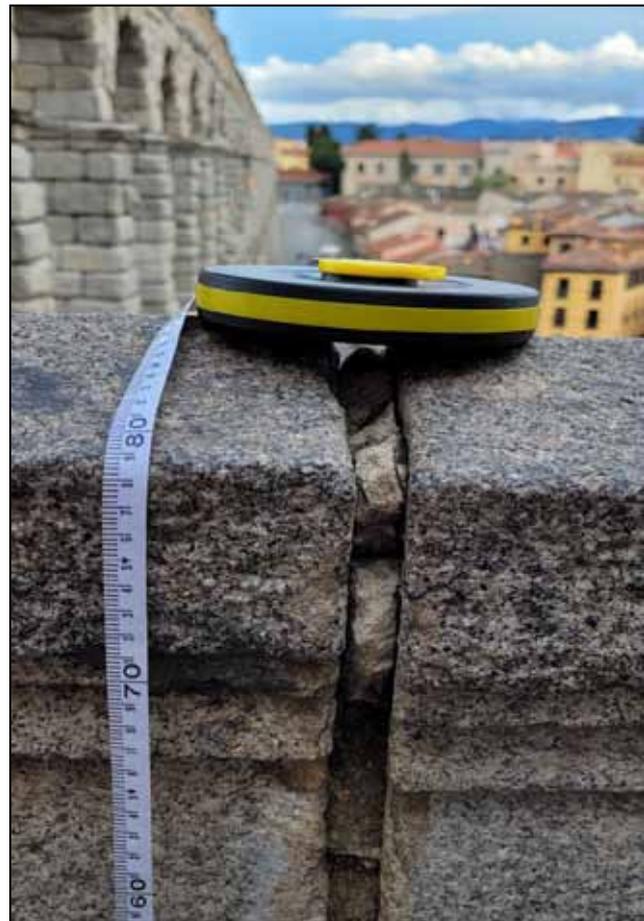
La escalinata y el mirador fueron **construidos hace unos 100 años**, cuando aún no existían normativas, turismo, ni **el afán de los 'selfies'**. El problema viene cuando la gente se siente encima de la barandilla, con el Acueducto detrás, levantándose los pies, para salir en la foto. La barandilla **incumple la actual normativa por 31cm de altura**. No solo está en peligro las personas, sino también las arcas municipales frente a una demanda. Se podría cumplir con la normativa y evitar por completo el peligro instalando una sencilla pasamanos o listón, como en esta imagen:

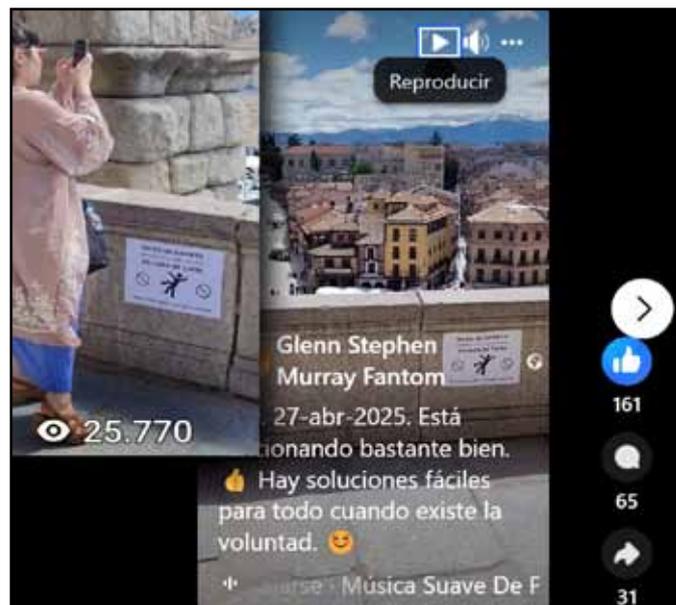
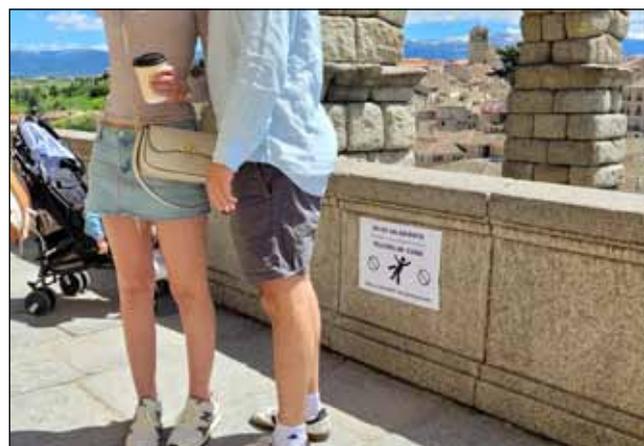
El día que se colocó un cartel provisional advirtiendo del peligro, la gente estuvo más atento.

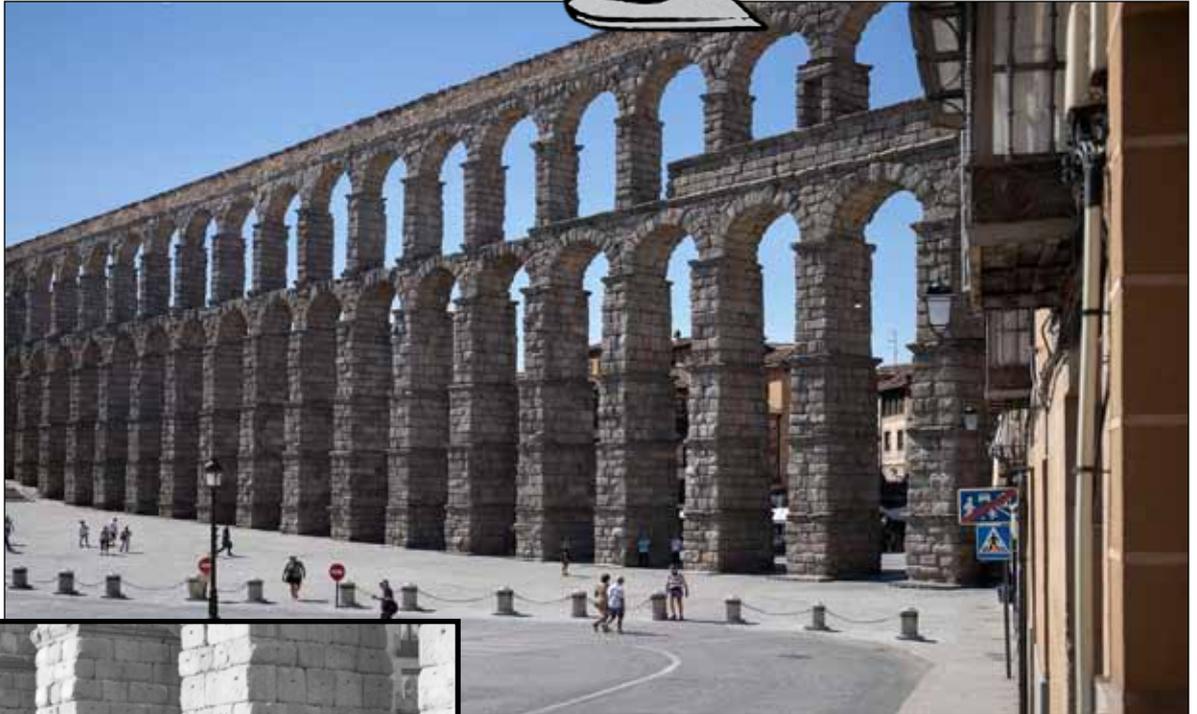
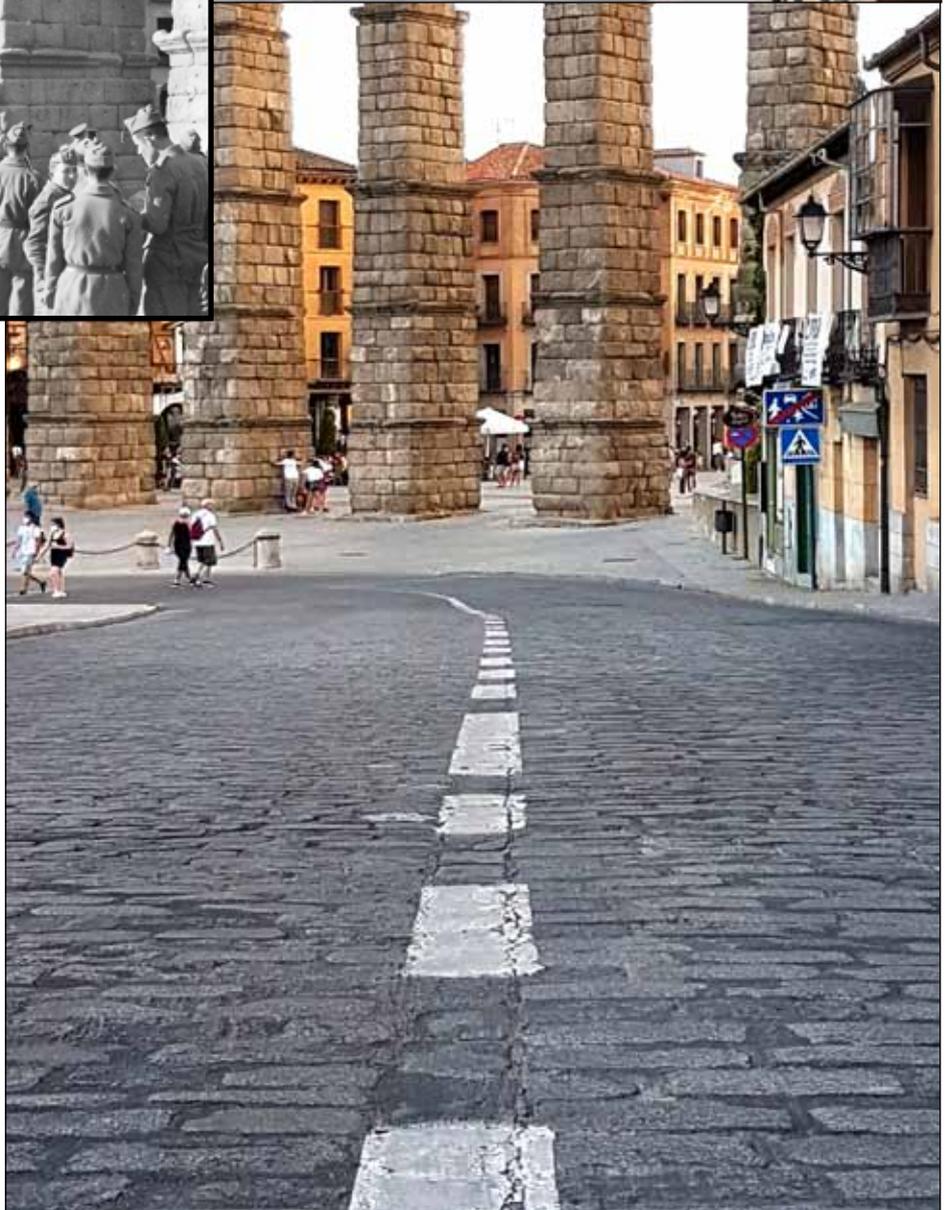
### ¡ FALTAN 3 BOLARDOS !

Correctamente instalados tras la ampliación del espacio protector a finales de 2017. Se sacaron para obras del readoquinado de la calle San José, en verano de 2018 y no se volvieron a poner.

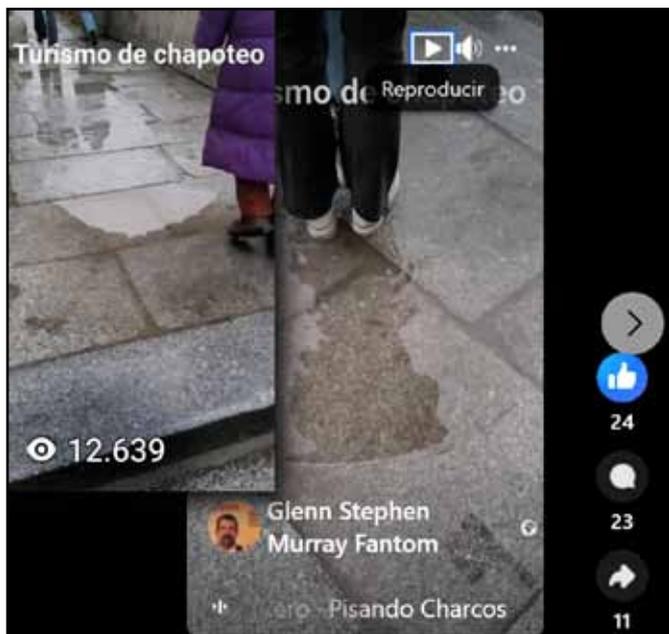
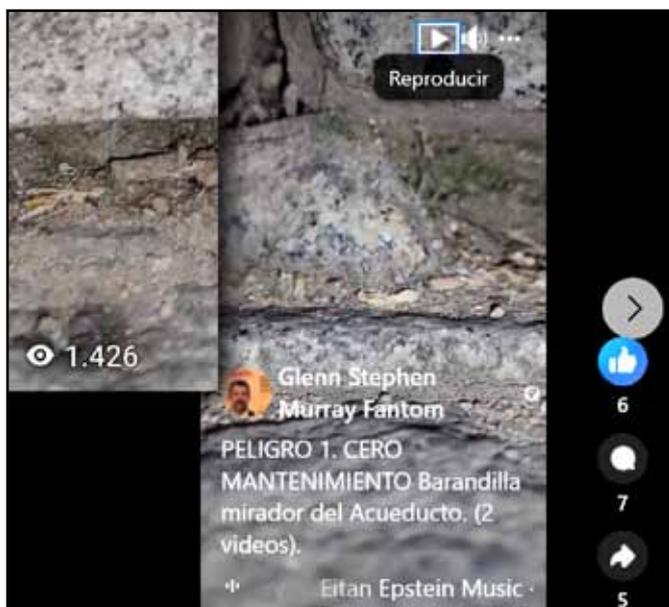
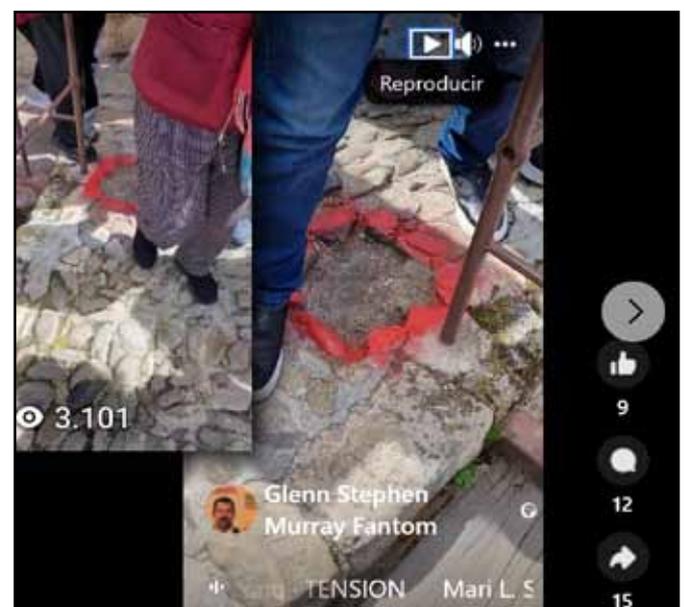
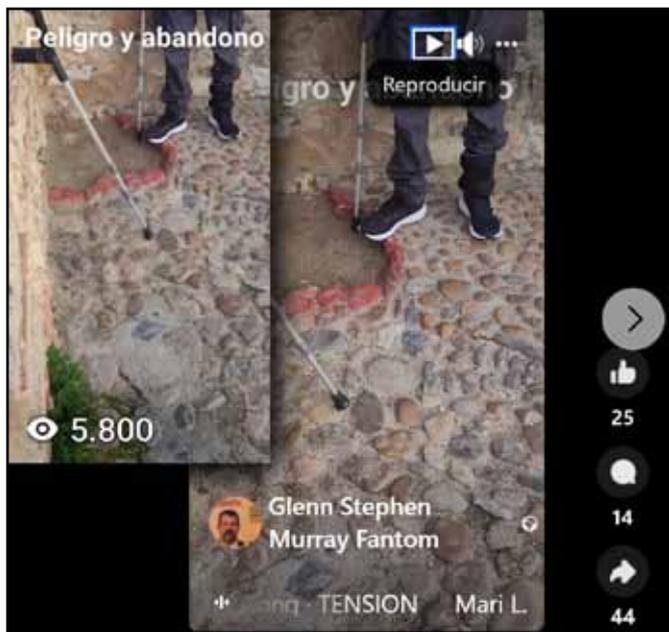
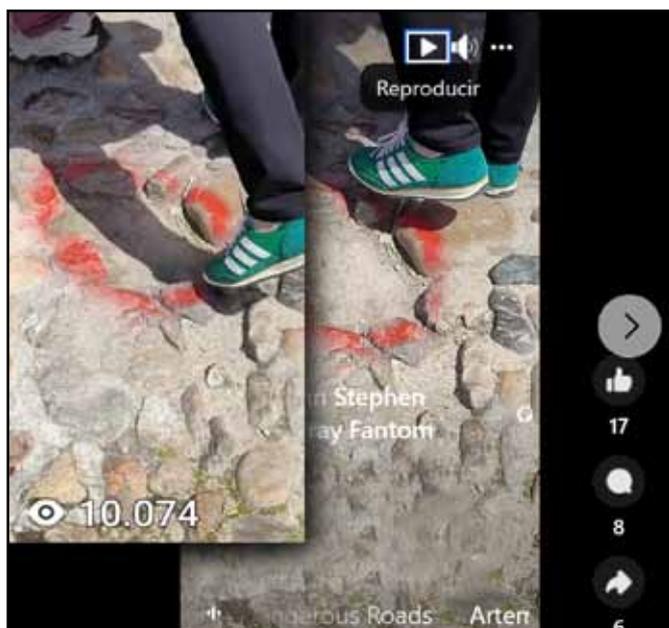
## LOS MIRADORES - EL BAJO Y EL ALTO

Los dos miradores están totalmente abandonados, incómodos y peligrosos para los visitantes.

• Las losas de su pavimento se han hundido y cuando llueva se forman grandes charcos, que los visitantes intentan evadir, lo que aumenta la confusión y peligrosidad cuando hay unos sentados encima de la barandilla para la foto, y otros empujando para poder acceder. La propia barandilla, además de faltar 31 cm para cumplir con la normativa, muestra evidentes señales de no estar bien sujeta con importantes grietas en el mortero.

• Pavimento incómodo de borillo o empedrado, con importantes agujeros desde hace años que nunca se arreglen.

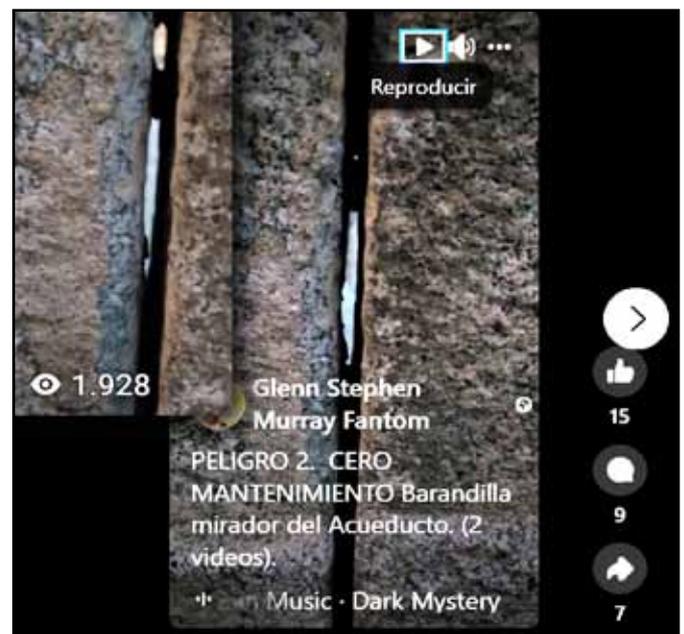
**MIRADOR ALTO**

El visitante tiene gran interés en ver el canalillo del Acueducto. Desde el mirador alto, y se juegan la vida con unos pinchos inquisitoriales en el intento. Este mirador está lleno de graffiti y basura que dan testimonio de su completo abandono.

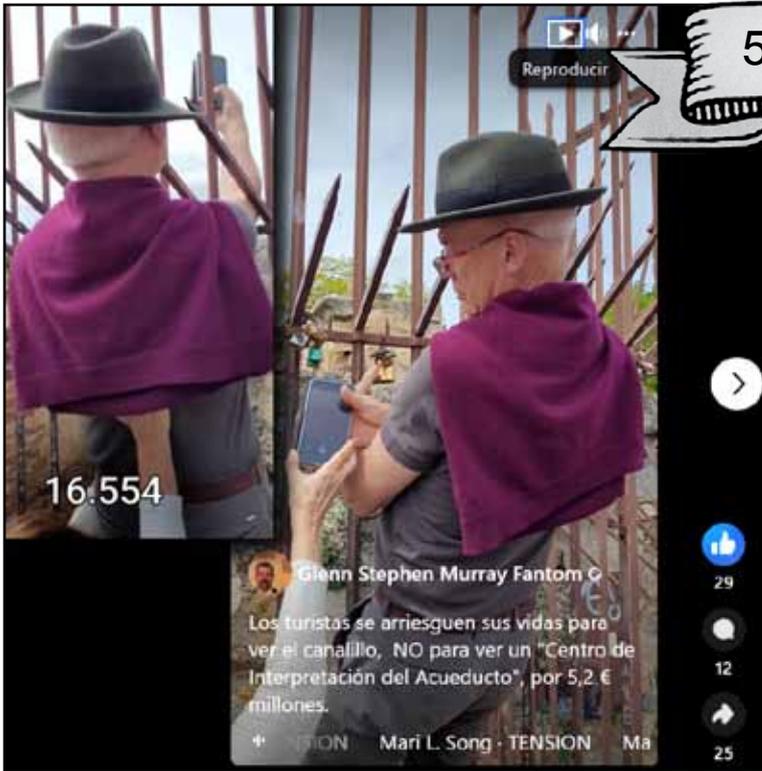
## 5. PINCHOS MEDIEVALES

### FALTA VISIBILIDAD del CANAL

Es un constante a lo largo de todos los días, que los turistas en el mirador alto intenten ver el canal del Acueducto. Para hacer esto, es necesario encamarse encima de una valla dotada con unos pinchos mortales.

Con una simple modificación del mirador, se podría colocar unos peldaños adonde asomarse para ver el canal. Con un nuevo diseño, los pinchos serían innecesarios.

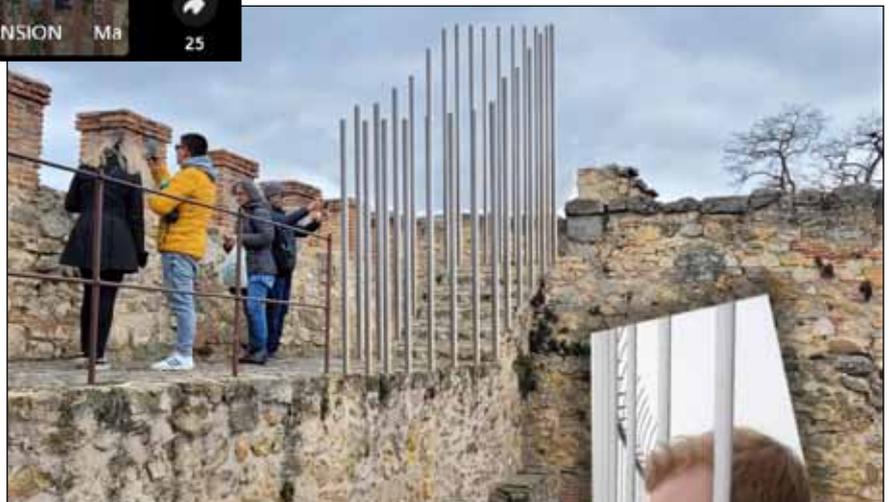
**Con peldaños para subir y ver el canal del Acueducto**

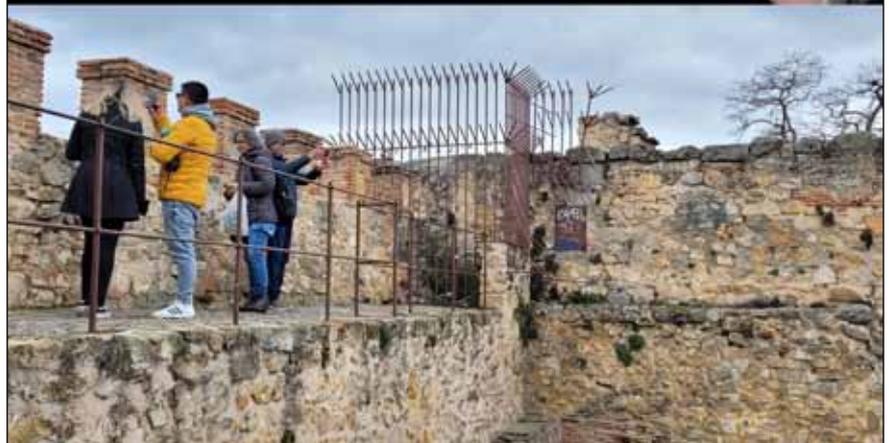
**Con barras de 6 cm de acero inoxidable resistentes al graffiti y de grosor suficiente para imposibilitar colgar candados de amor**
