# **El Abandono del Acueducto de Segovia**

La total falta de protección  
del monumento y de su entorno  
debida a la ausencia de señalización  
que prohíba subirse a los sillares,  
la falta de bolardos protectores  
y el deficiente acondicionamiento  
de los miradores turísticos  
—con aspectos muy peligrosos para los visitantes—  
entre otras deficiencias.

Domingo, 11 de mayo de 2025.

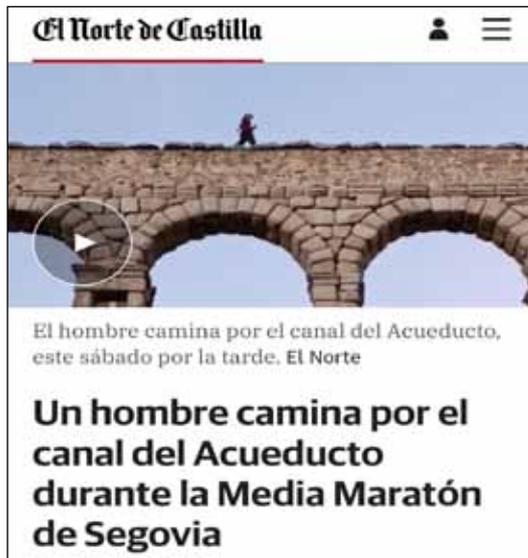
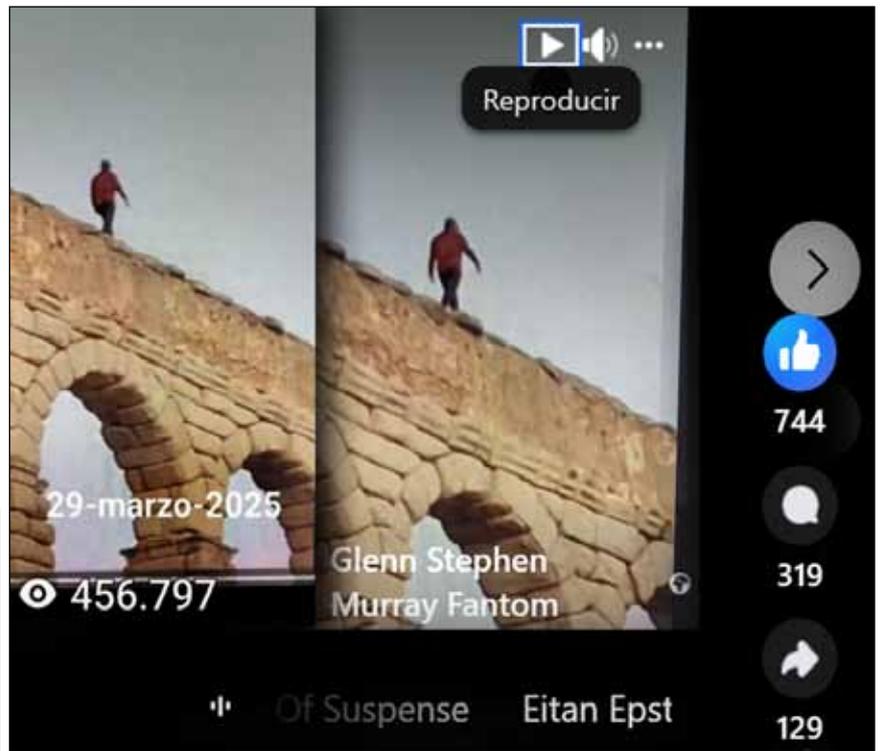
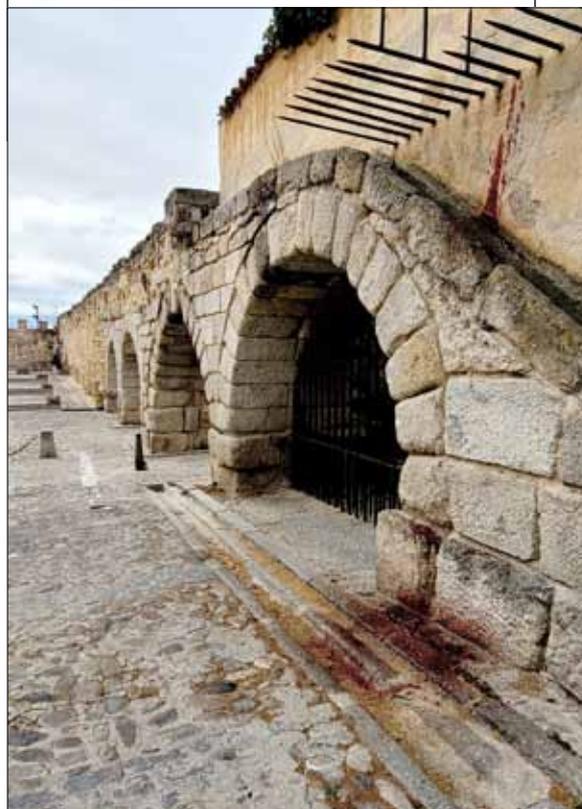
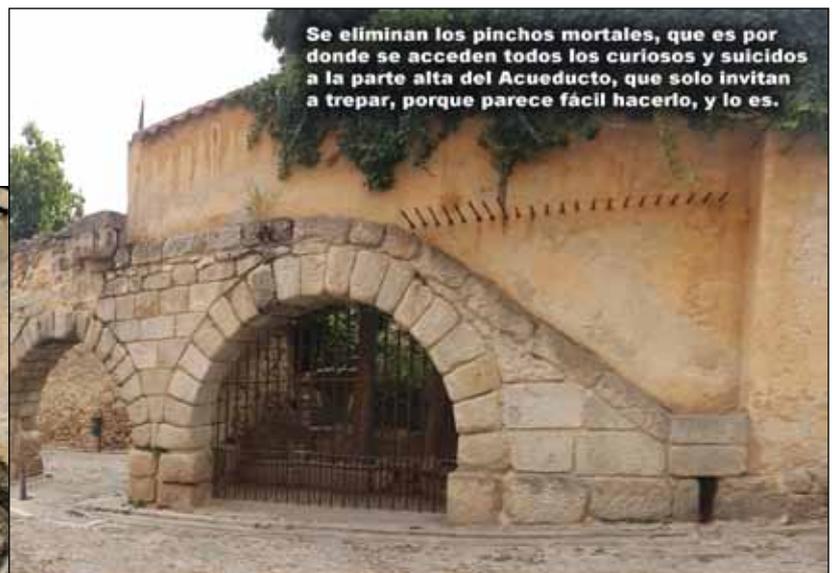
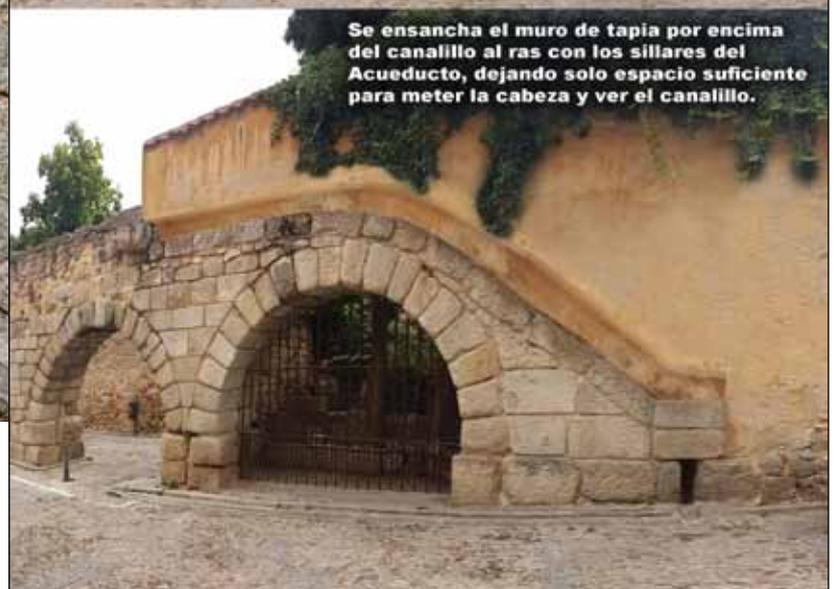
## ACCESO al CANAL

Casí sin excepción, todos los que llegan a treparse por el canalillo en la parte más alta del Acueducto, se acceden por los pinchos instalados en el final del monumento, en plaza de Avendaño. Parece fácil acceder por ahí, y en realidad lo es, pero un pequeño dedesliz puede resultar fatal, como se ve por la sangre que quedó tras un fallido intento en 2022.

Propuesta de solución para eliminar los pinchos y a la vez hacer imposible el acceso por este punto.

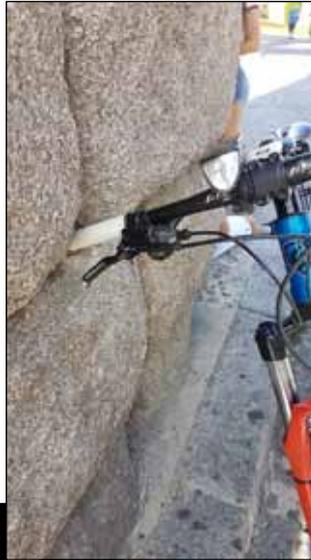
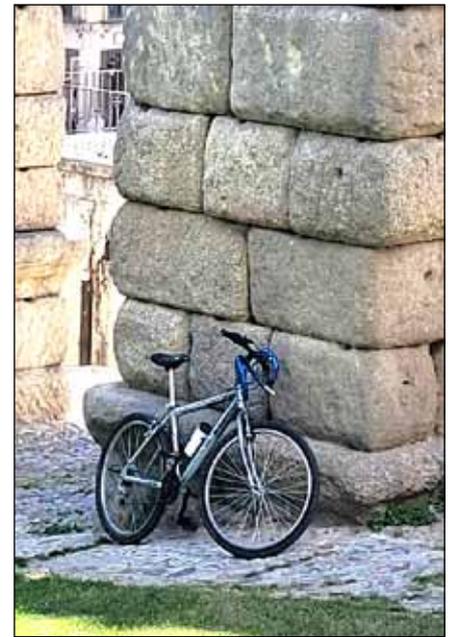
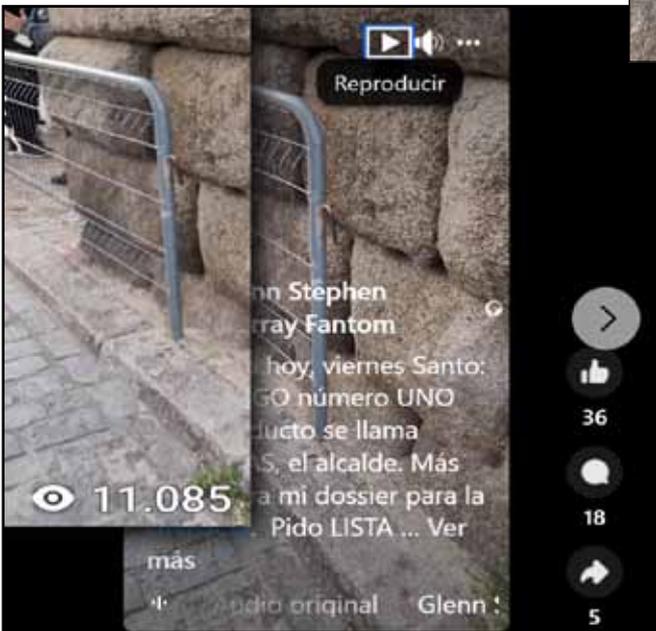
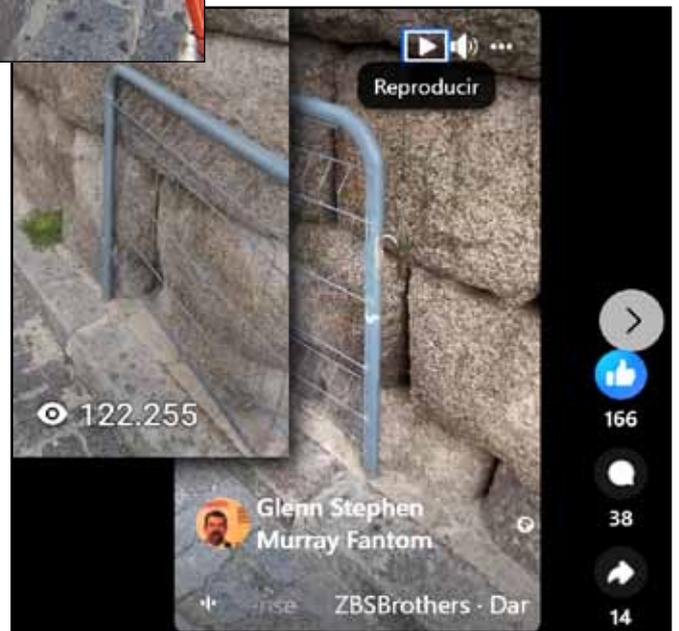
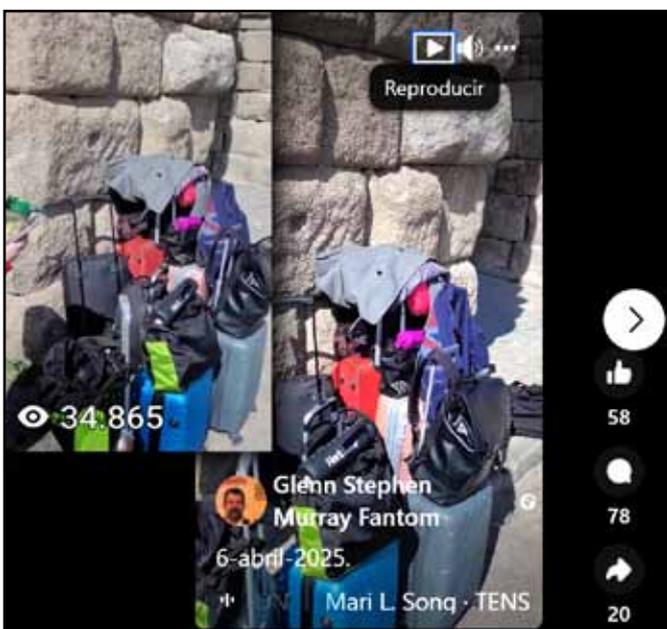
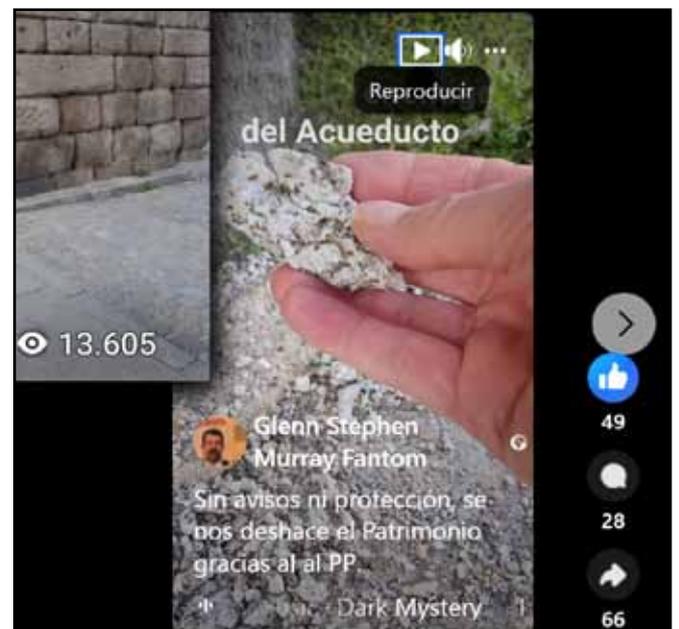
# 6. ROCE DE OBJETOS

Queda prohibido apoyar cualquier elemento contra los pilares del Acueducto. No obstante, unos de los principales infractores son los trabajadores del Ayuntamiento, que despliegan vallas y otras cosas sin respetar la Ordenanza.

Las antemencionadas placas servirán para disuadir estas agresiones, como un simple pero eficaz recordatorio, siempre al pie del monumento.

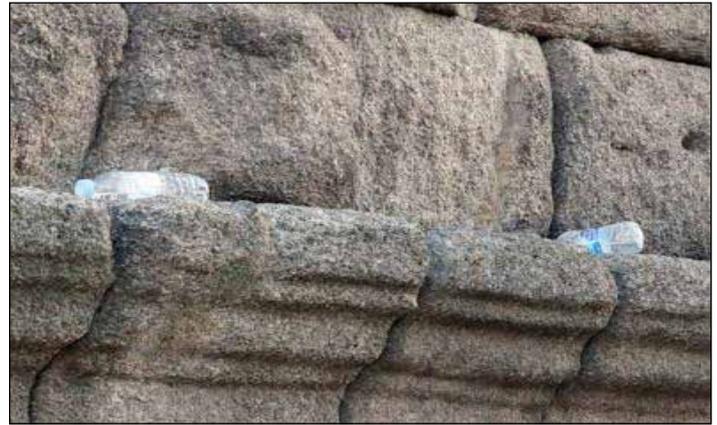
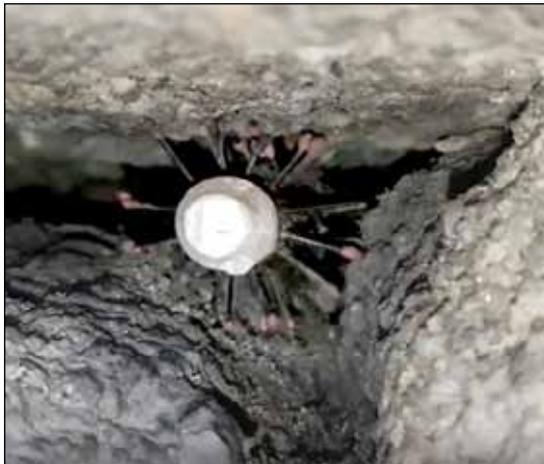
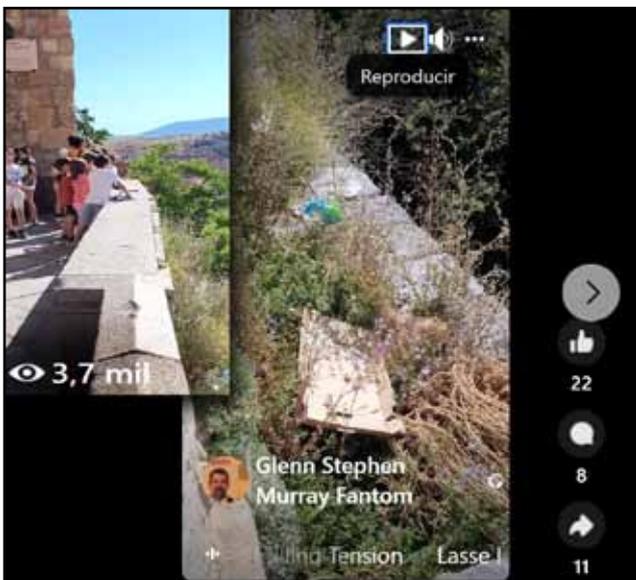
### BASURA ENTRE LOS SILLARES Y EN EL PRETEL DEL MIRADOR BAJO

El mantenimiento y limpieza es prácticamente inexistente en este punto tan importante para la 'imagen' de Segovia. No existe un programa regular de sacar basura entre las juntas de los sillares, ni del pretil del mirador bajo.

El pretil del mirador bajo siempre está llena de basura, que se retiene ahí por la vegetación salvaje. Se debe mantener limpio de vegetación y limpiar de basura cada pocos meses.

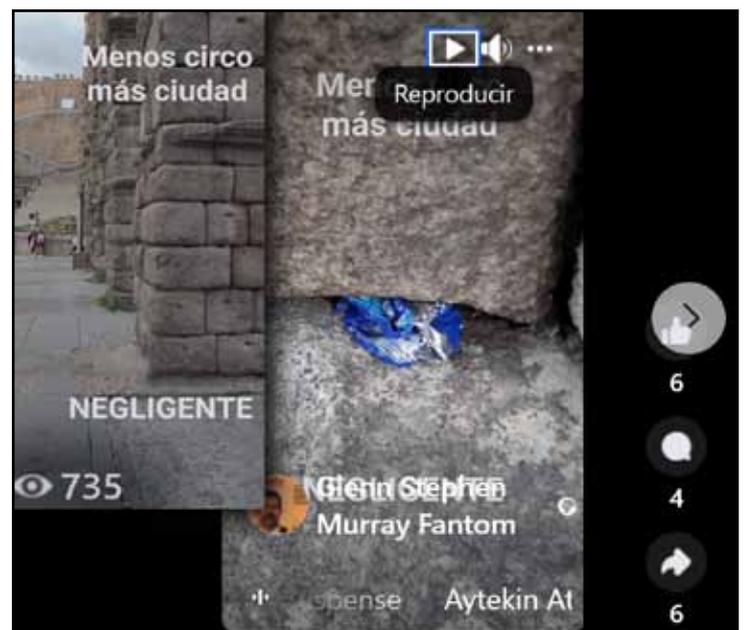
Hay mucha basura metida entre las juntas de los sillares. No hay ningun mantenemiento señcillo programado para este efecto.

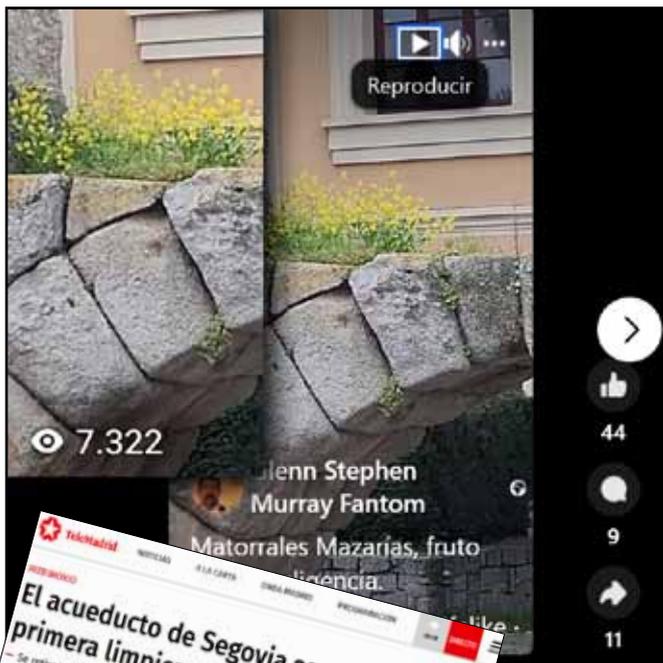
## 9. VEGETACIÓN

### NO HAY PROGRAMA DE RETIRADA DE VEGETACIÓN

En febrero de 2023 se hizo la “primera limpieza del Acueducto en 30 años”. Fueron titulares a nivel nacional, a 3 meses de elecciones municipales. Pero ya se venía anunciando en prensa incluso un año antes, en enero de 2022, y de nuevo en diciembre de dicho año.

La limpieza de vegetación debería ser una tarea programada y prevista, y desvinculada de elecciones.

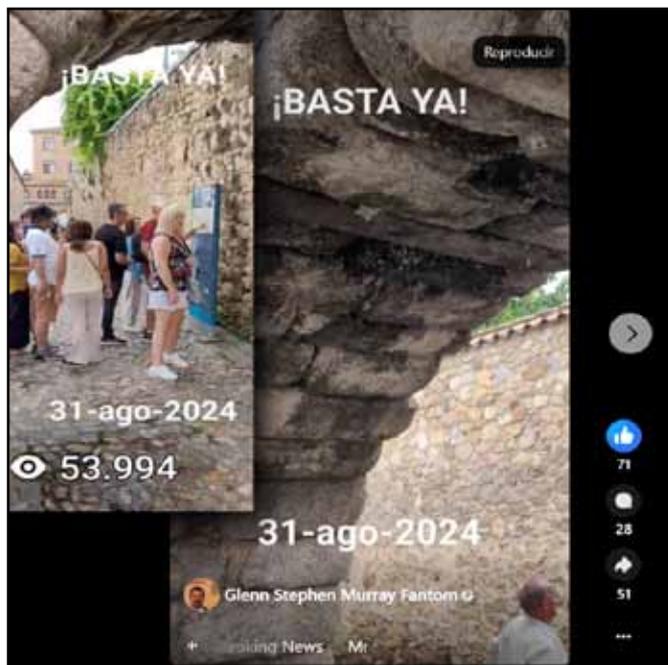
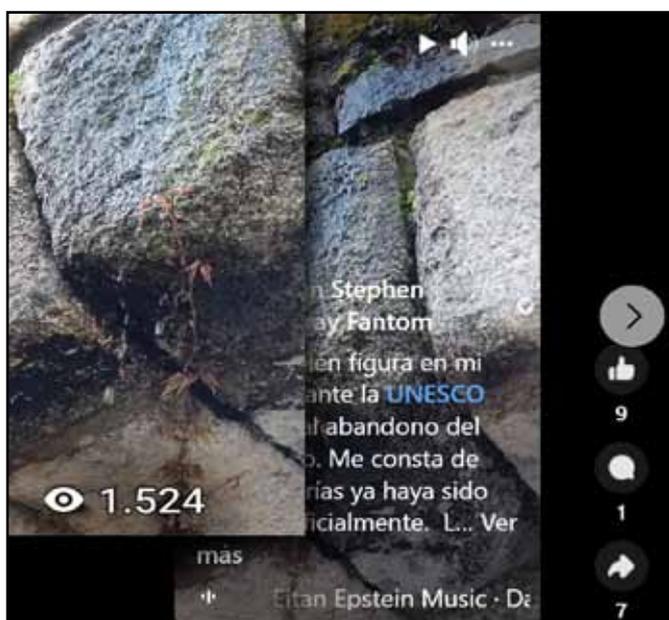
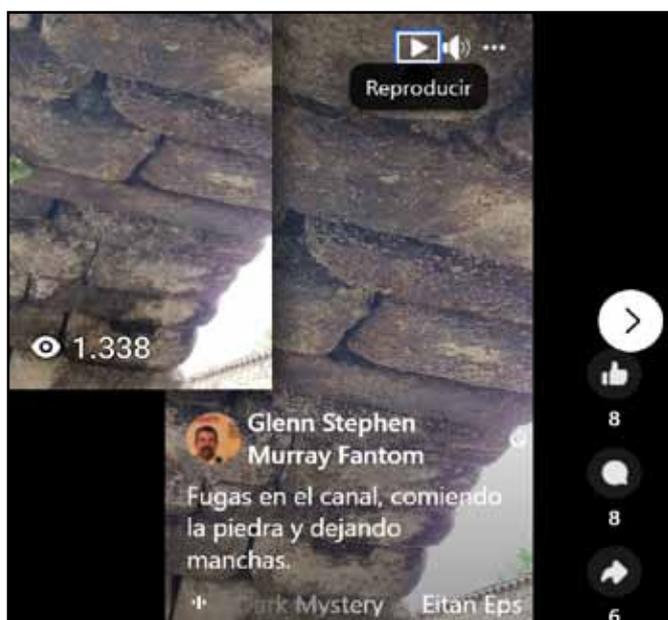
### FUGAS DE AGUA - ÚLTIMOS 2 ARCOS EN AVENDAÑO

Fugas por grietas en el canalillo causadas por vegetación que obstaculiza la salida del agua formando un retén. Esta constante humedad con moho está comiendo la piedra de los últimos dos arcos. Tema también tratado por Murray en la reunión en Valladolid el 22/06/2022, y aún sin resolver.

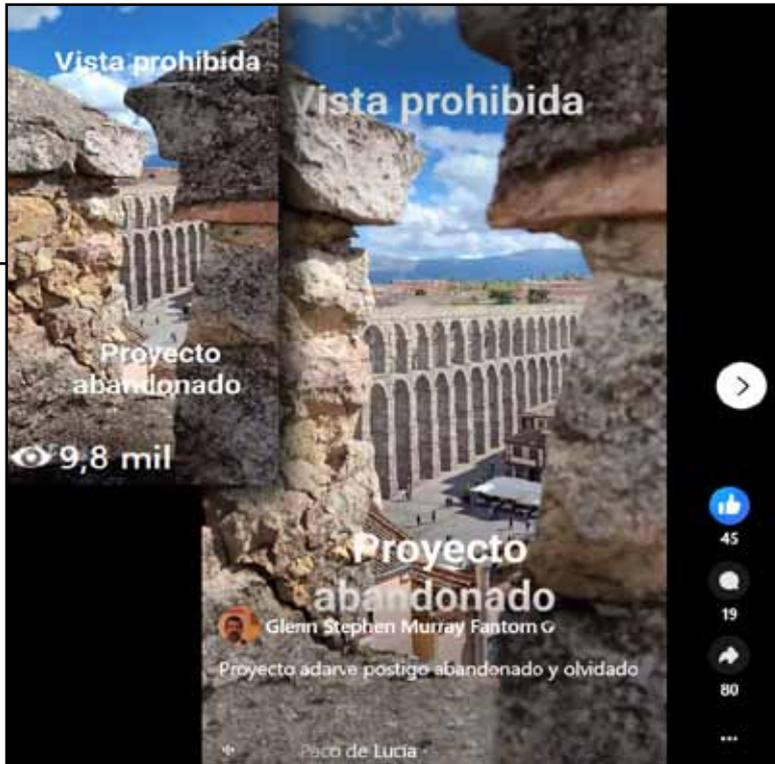
# 11. ADARVE del SEMINARIO

Un viejo proyecto concertado con el Seminario, proyectado en 2018, y listo para ejecutar. Pero después de las elecciones de mayo de 2019, se metió en un cajón y no se ha vuelto a sacar hasta mi video (a izda. sept-2024), hablando de ello como una 'nueva idea'.

Es un excelente proyecto que se debería haber ejecutado hace 6 años.
