# Portada monumental

## *SEGURIDAD*

## Cuerpo de guardia

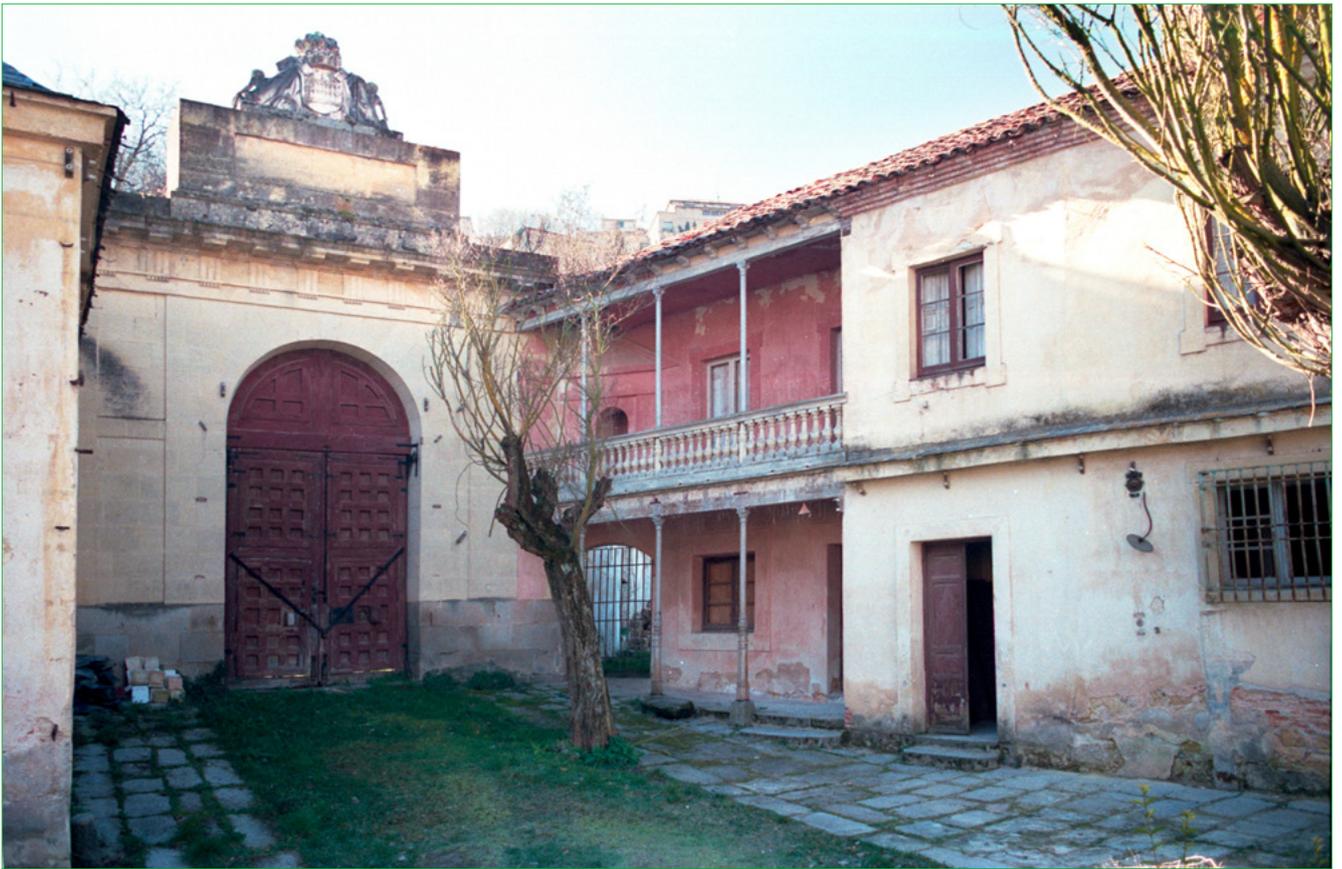
Aspecto de la portada desde el interior de la fábrica hacia 1988.

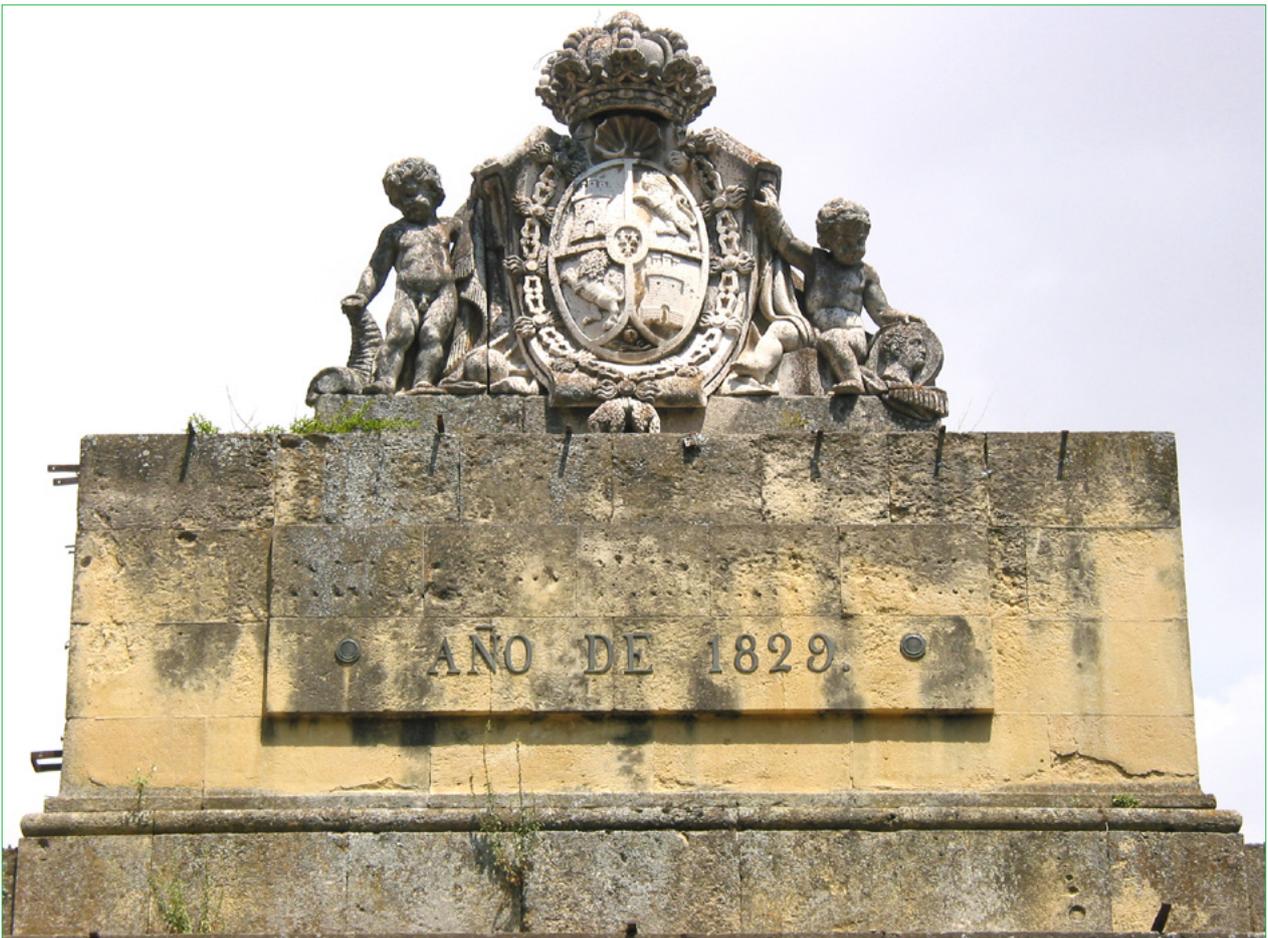
Solo las letras "AÑO DE 1829" sobrevivieron después de la venta y enajenación de la fábrica.

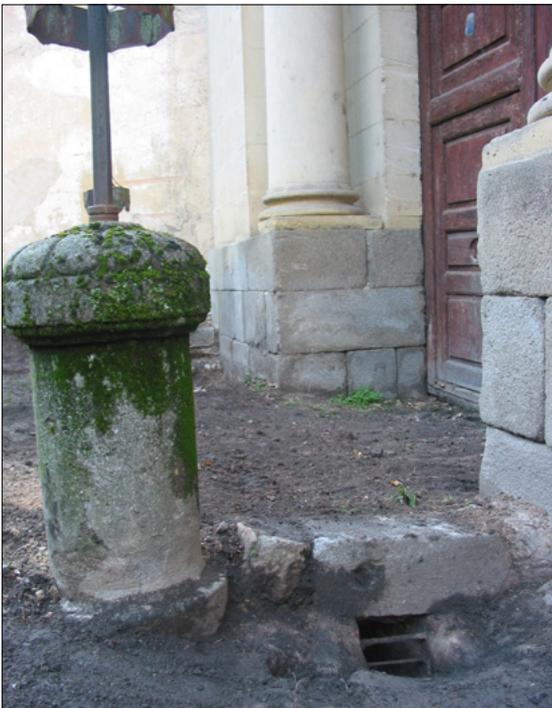
Antiguo sistema de drenaje delante de la portada monumental, que fue cegado y cubierto en la obra de rehabilitación.

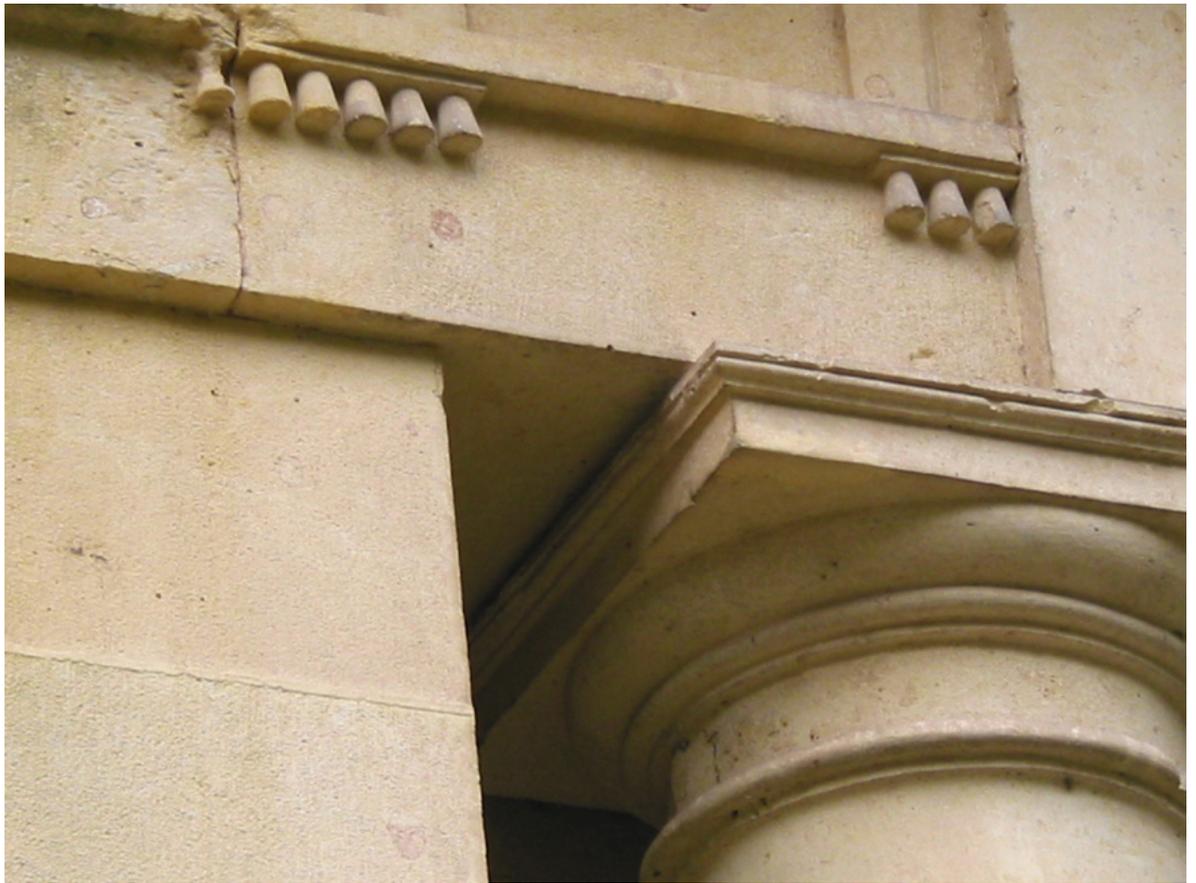
Detalle de la portada monumental hacía 2004.

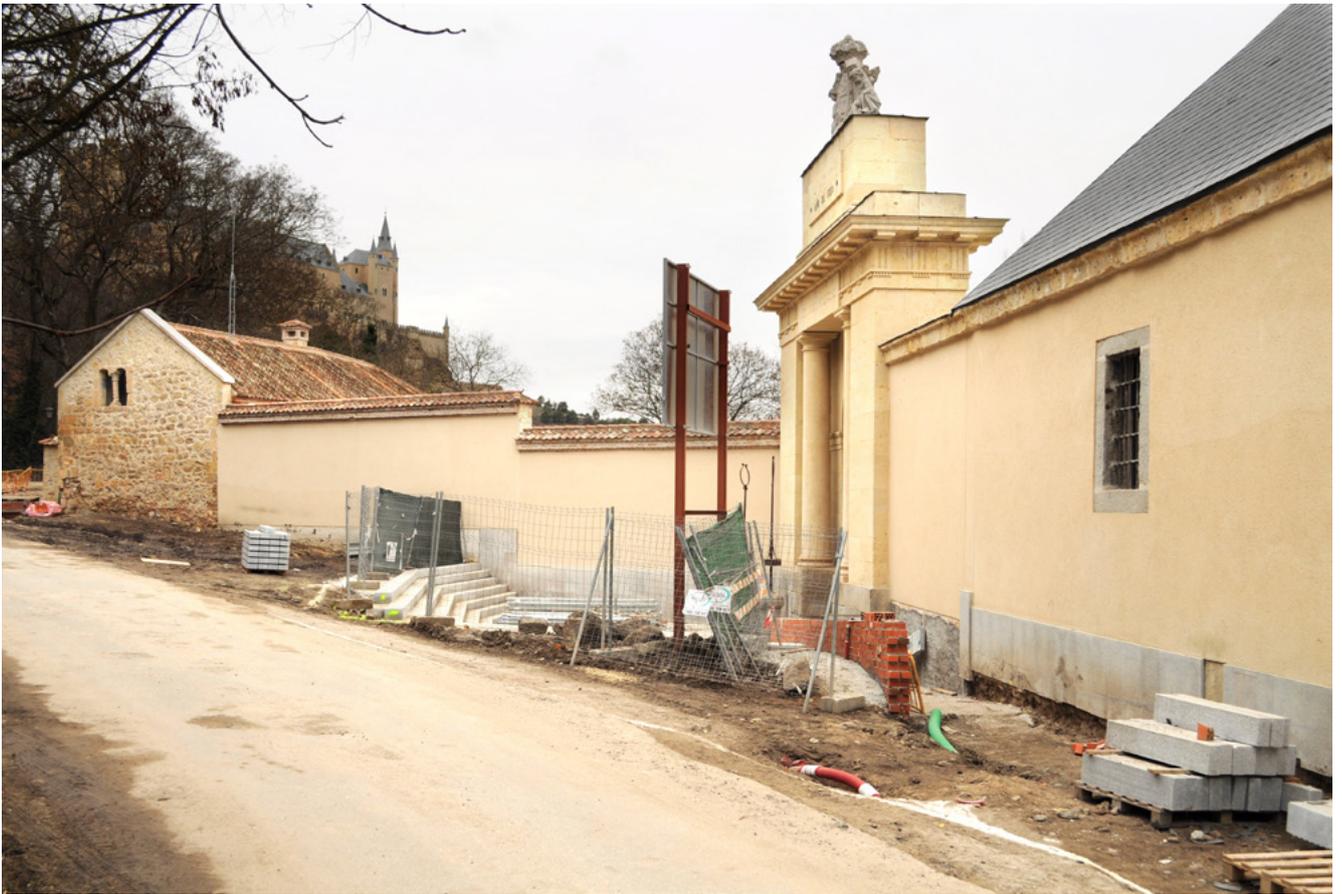
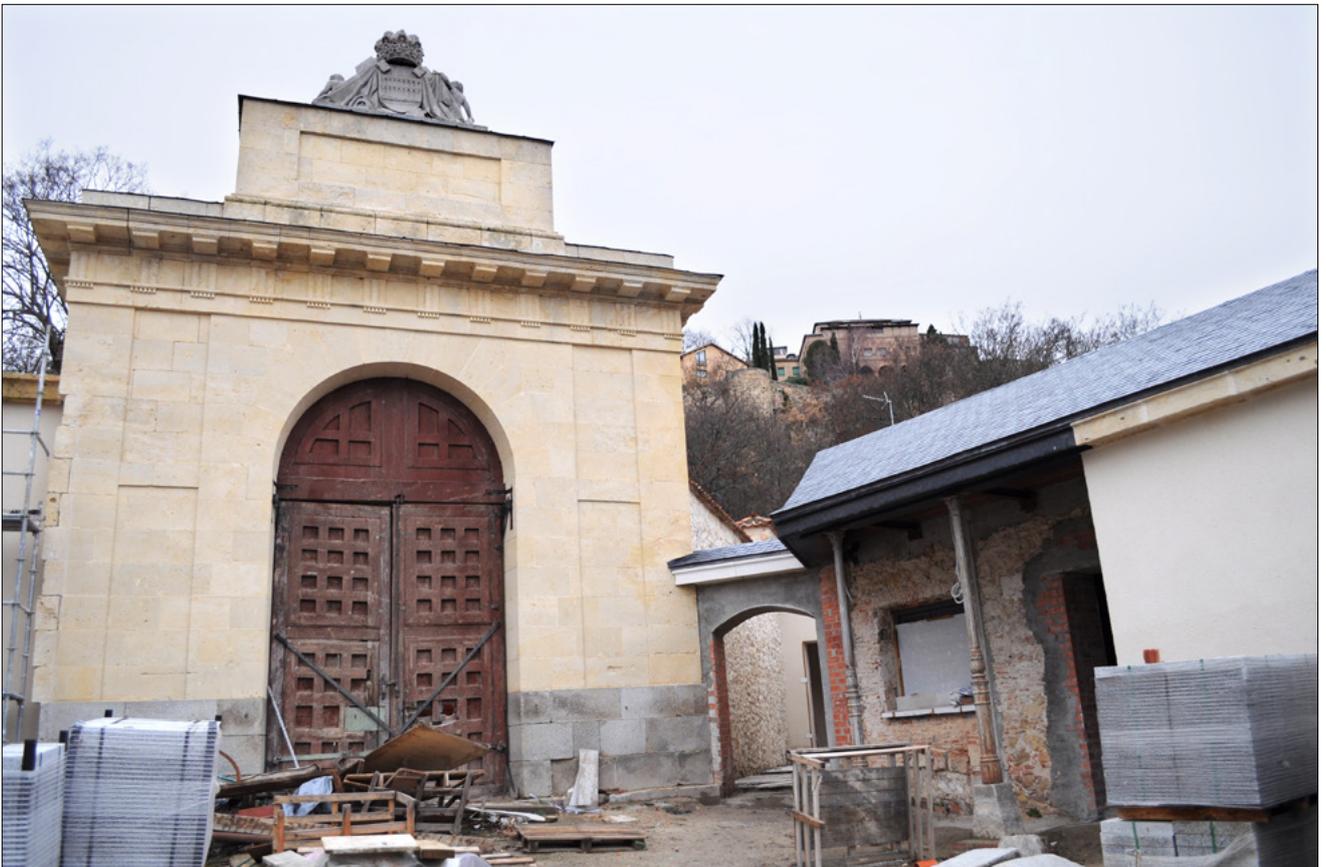
Aspecto de la portada antes de la restauración de la parte de madera. El efecto de engrandecer la portada que buscaba el arquitecto, queda patente con la eliminación de las partes superiores añadidos de los edificios colindantes.

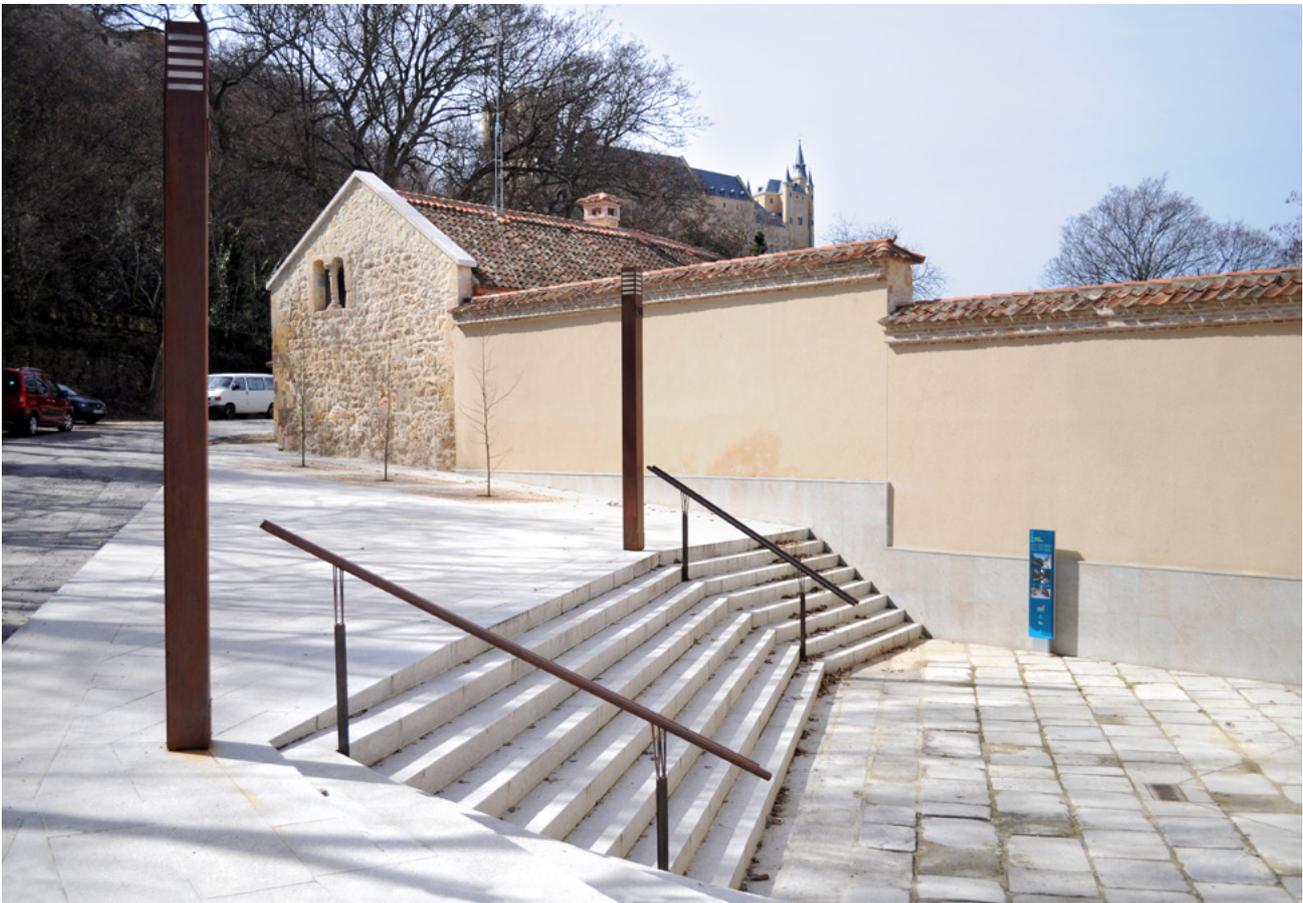
Las escaleras son una de las partes más desafortunadas de toda la rehabilitación, y los postes de la iluminación modernista tampoco eran necesarias.

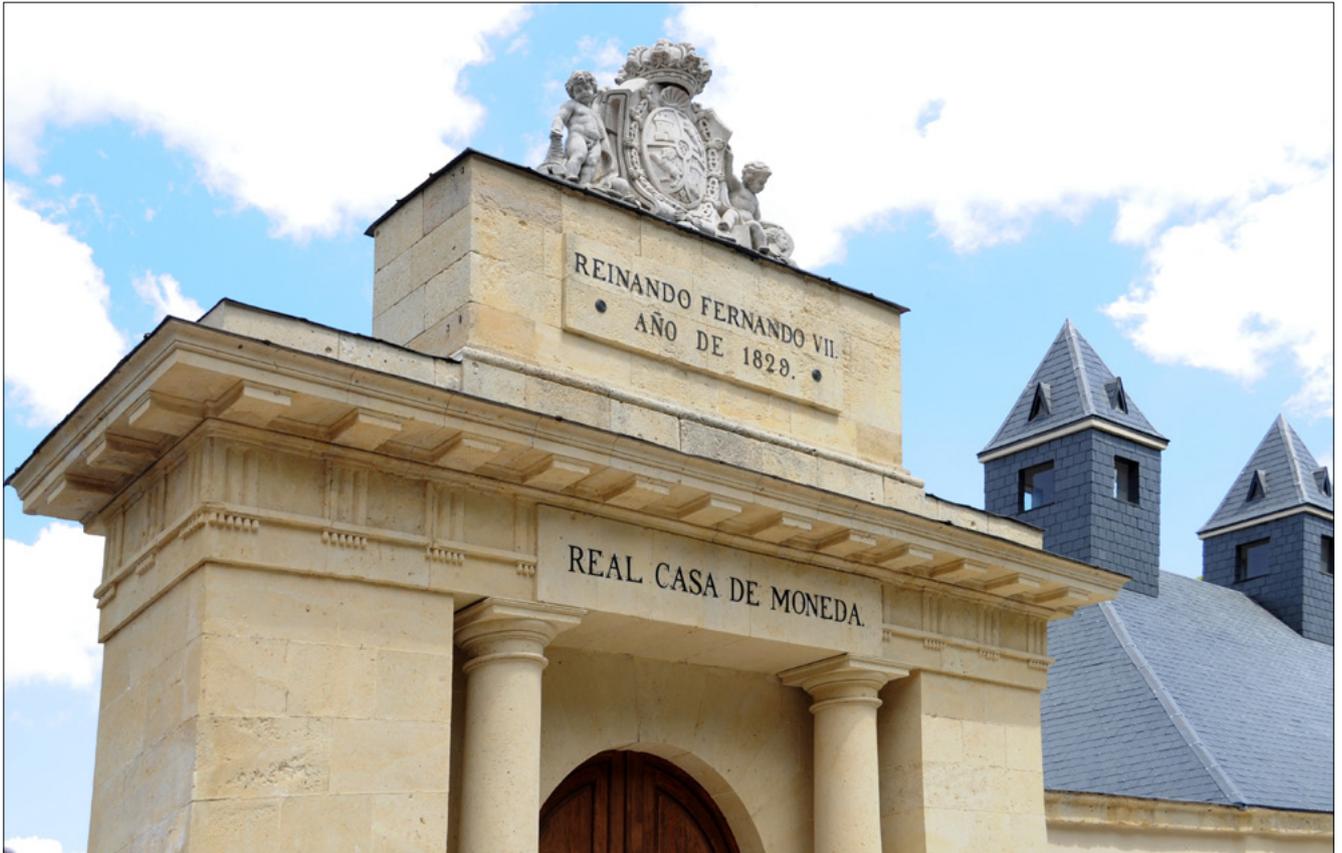
En la rehabilitación de la portada, se ha recuperado las inscripciones originales que databan desde 1829. El nombre “REAL CASA DE MONEDA” no parece coincidir con los agujeros que quedaban, porque tras el llamado “Motín de los Sargentos”, ocurrido en San Ildefonso el 12 de agosto de 1836, se arrancaba el nombre del rey, y se cambiaron la inscripción inferior por “CASA NACIONAL DE MONEDA”.

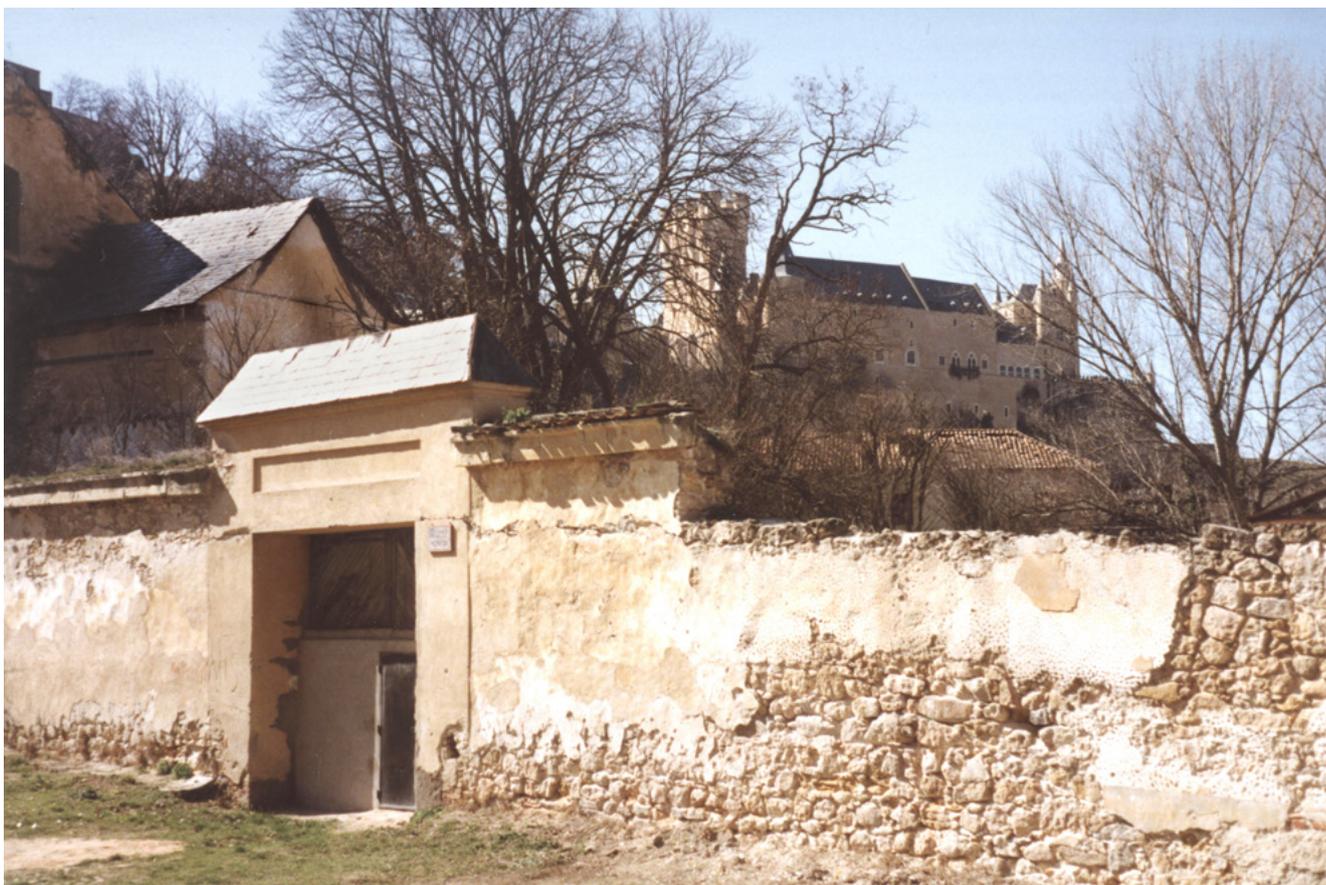
La puerta lateral, con el tapiado de ladrillos y pequeña puerta de metal que se instaló en 1993.

En 2002, para facilitar la entrada de maquinaria sin tener que usar la puerta monumental, en muy mal estado, se reemplazó el tapiado de ladrillo con una puerta de bisagra, de doble hoja metálica.

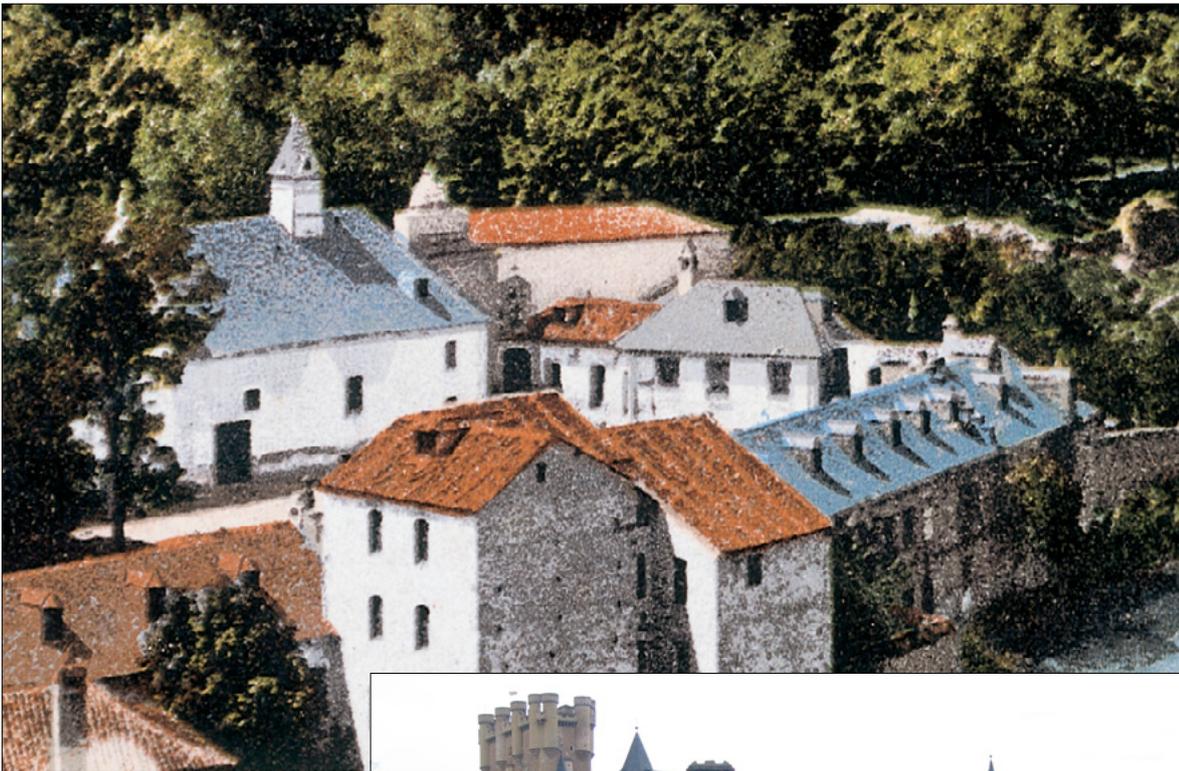
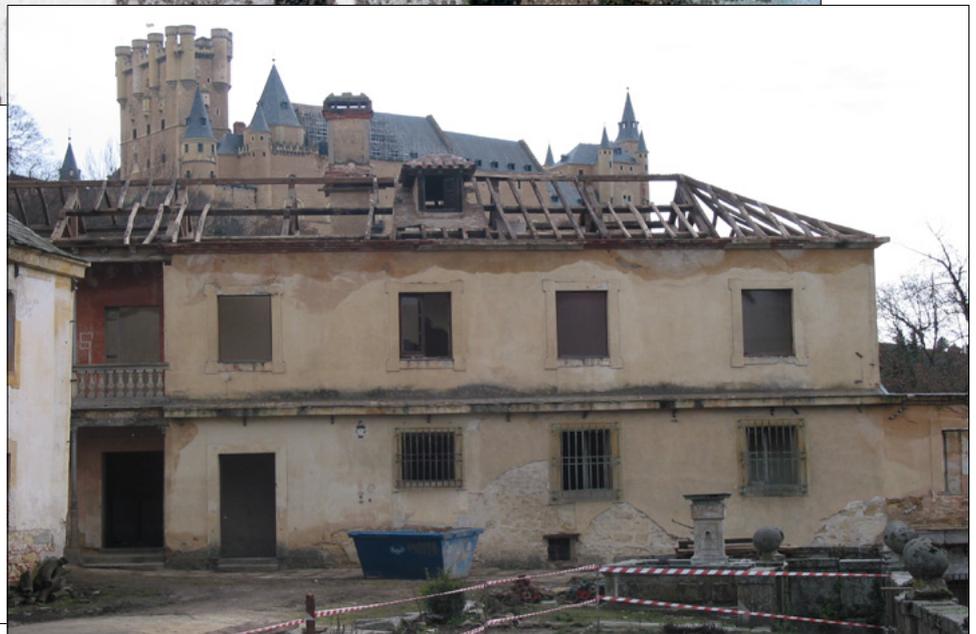
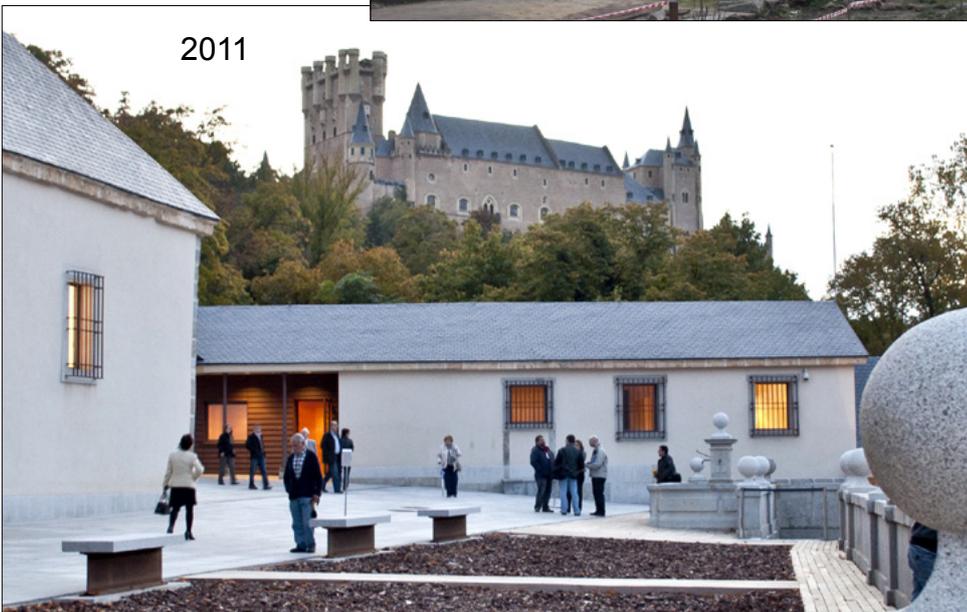
La planta superior del cuerpo de guardia fue construida por los hermanos Puigdollers en 1915, y demolido en la obra de rehabilitación.

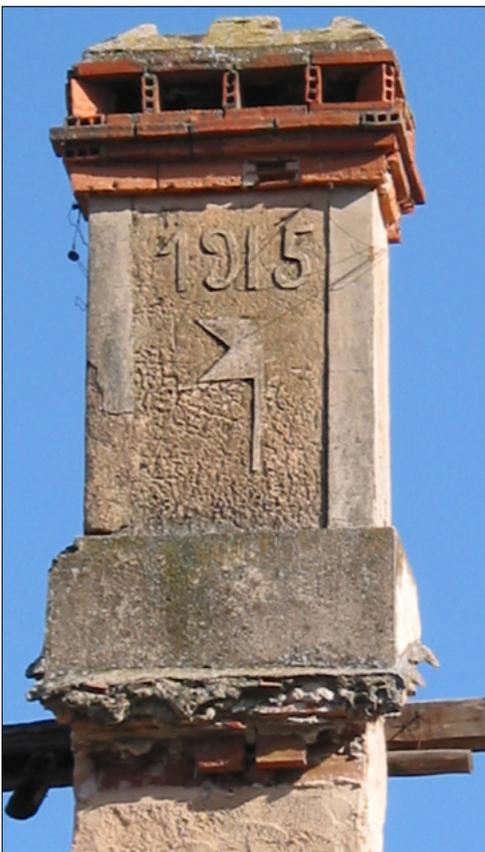
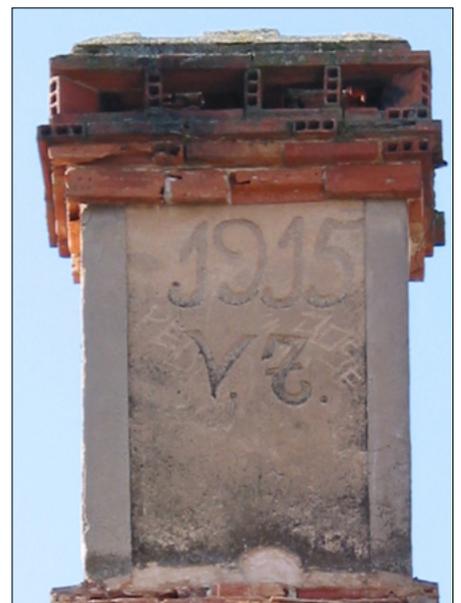
Ambas caras de la chimenea de la nueva planta añadida encima del cuerpo de guardia como vivienda del mayordomo. Consta claramente su año de construcción.

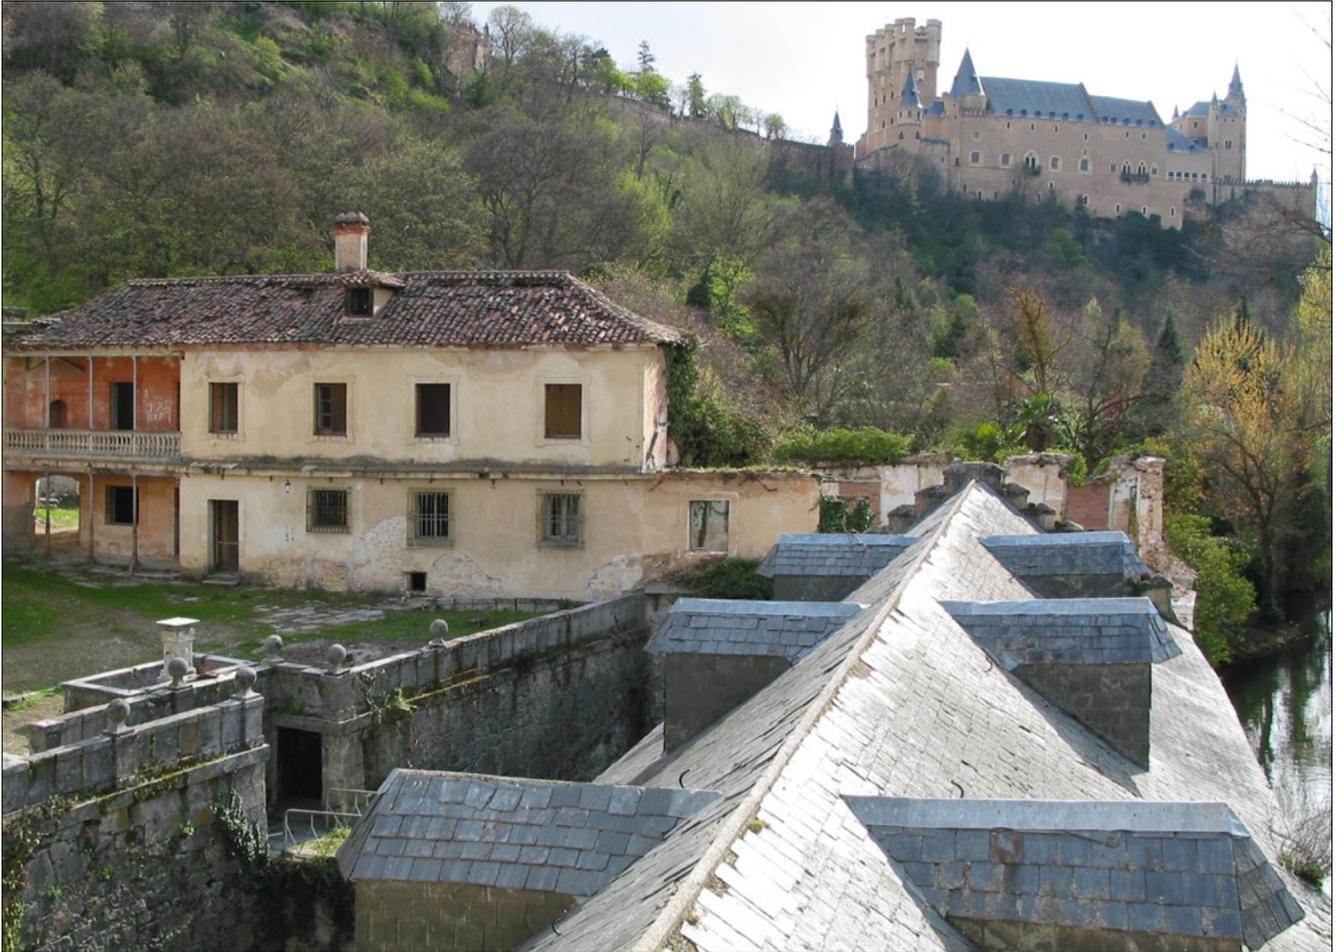
Vista hacia el cuerpo de guardia en 1994 desde el añadido encima del edificio herreriano. Ya se había quitado los escombros del incendio, y talado los árboles arrimados al edificio herreriano.

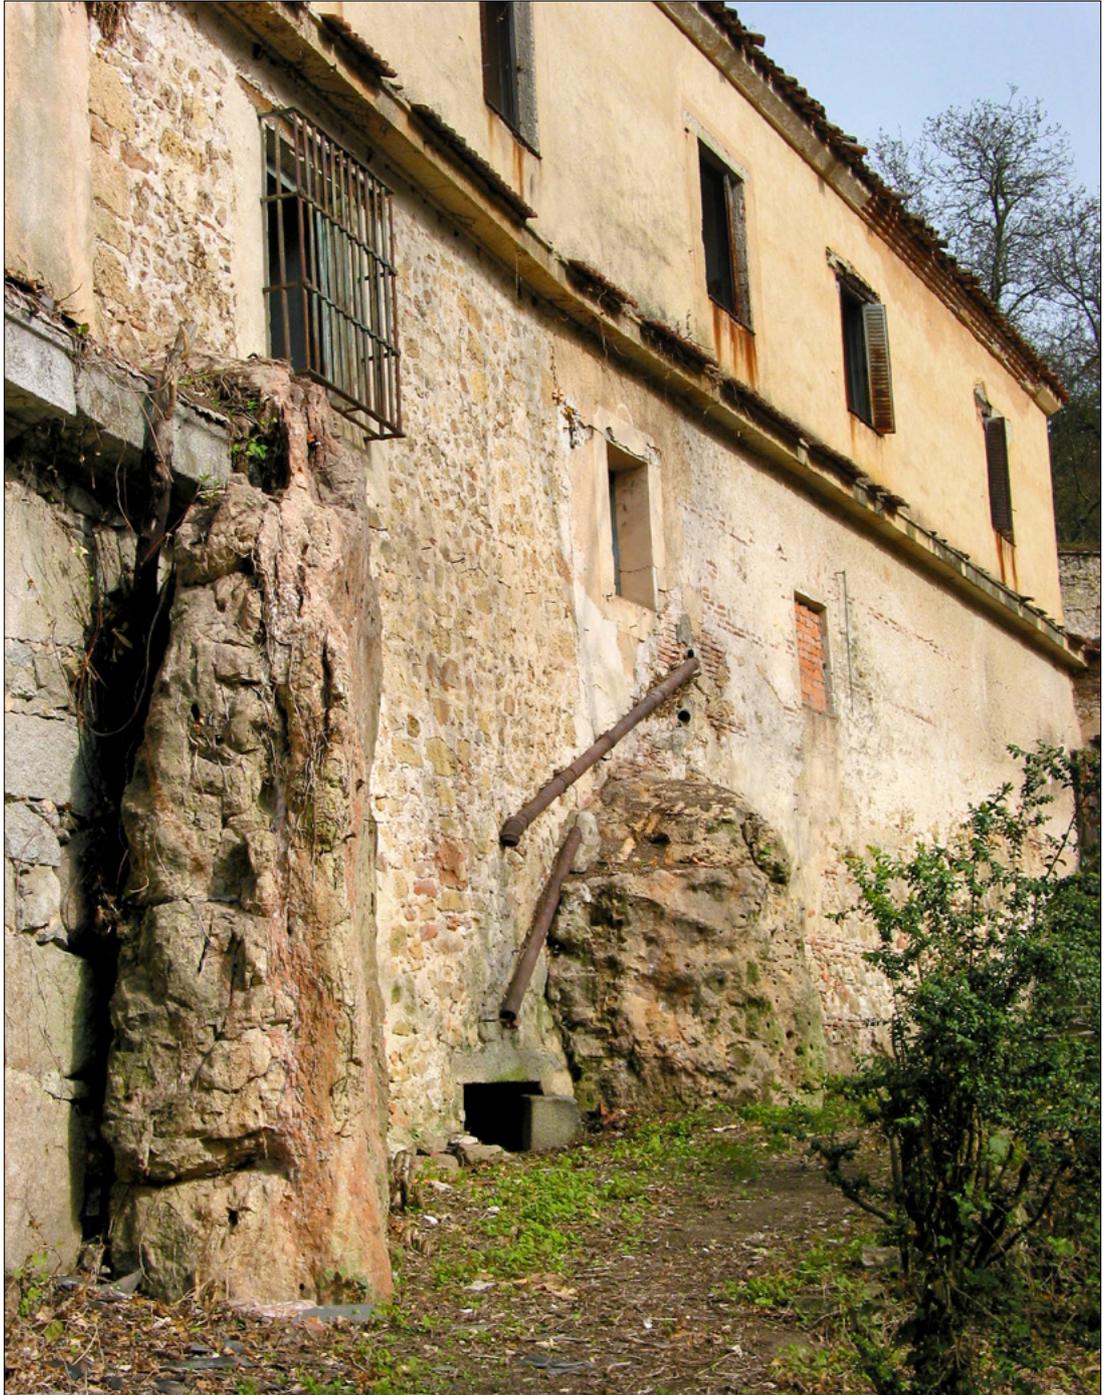
Aspecto de la fachada trasera del cuerpo de guardia, que da al jardín. Se aprecia que está asentado encima de grandes rocas, y por debajo la salida del alcantarilla antigua que recogía escorrentía de la calle a cada lado de la portada monumental.
